## **Edifici in muratura ripristinati dopo il terremoto del 19.09.1979 in Valnerina – Verifica sul campo dopo i nuovi eventi sismici del 26.09.1997 e successivi**

Paolo Capaldini\*, Massimo Vasapollo\*\*

Scopo del presente articolo, è stato appunto quello di tentare una analisi critica dell'accaduto, dopo aver effettuato una ricognizione nei luoghi di cui sopra ed aver verificato l'attuale condizione statica degli edifici già recentemente ripristinati.

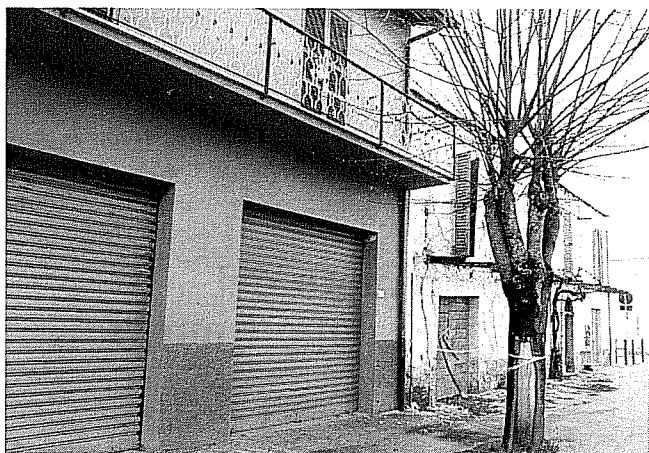
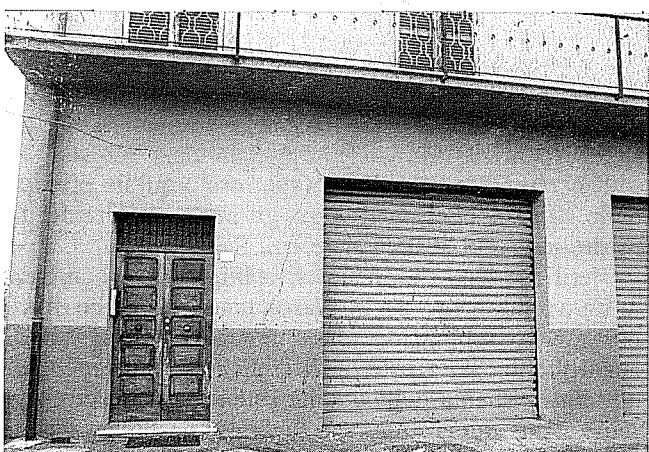
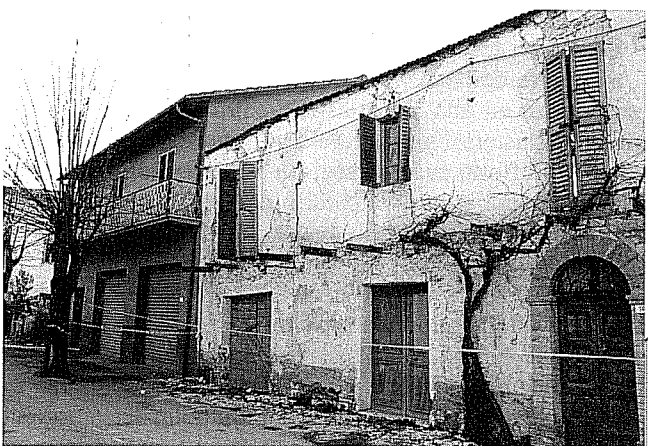
Foto 01-02-03. Sellano centro storico.  
Diverso danneggiamento di due edifici adiacenti il primo (il giallo ocra) ristrutturato il secondo (bianco) no.

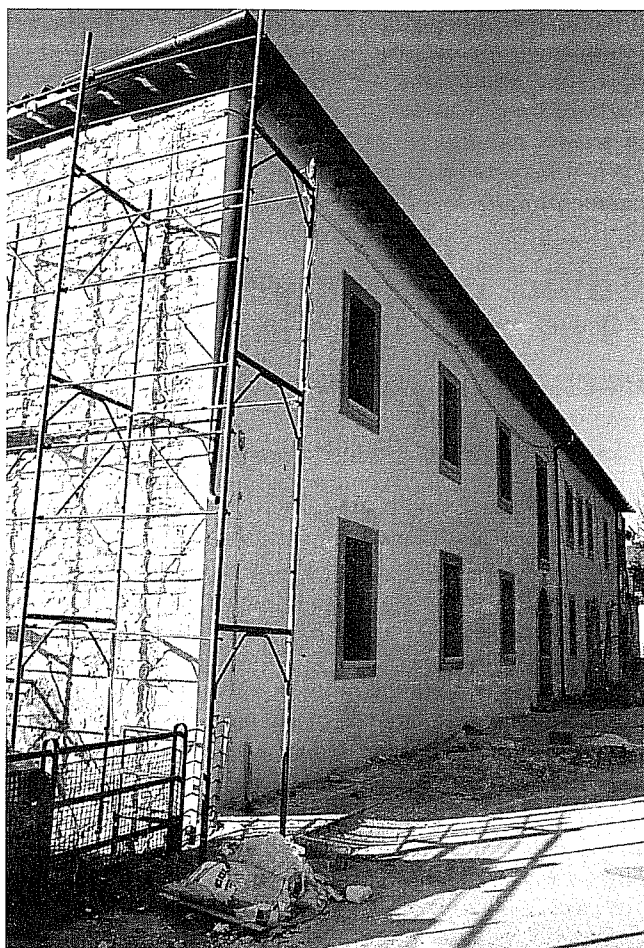
Foto 04-05. Sellano centro storico.  
Diverso danneggiamento di due pareti ortogonali, la prima con rete elettrosaldata solo sull'esterno almeno per la zona vicina all'angolo (foto 4 tinteggiata bianca) la seconda (foto 5 vista dall'interno) non rinforzata e lesionata.

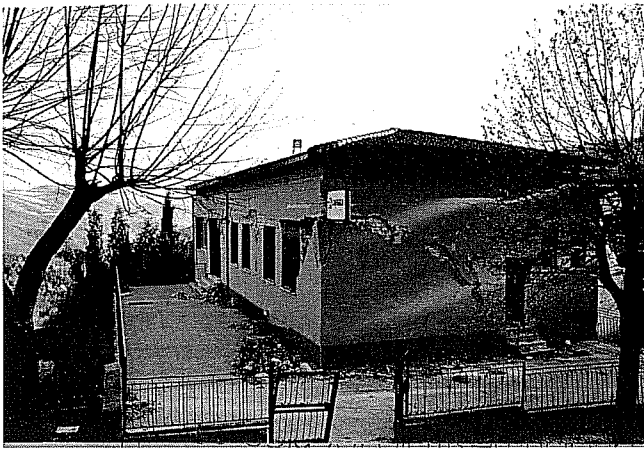
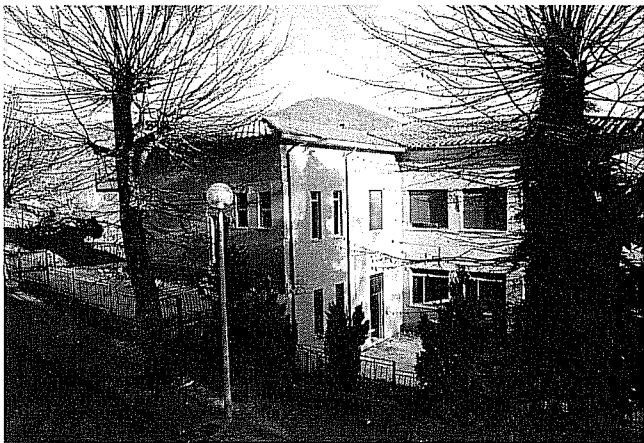
Foto 06-07. Sellano centro storico.  
Edificio scolastico già ristrutturato, ma molto lesionato per scarsa resistenza delle strutture in elevazione.

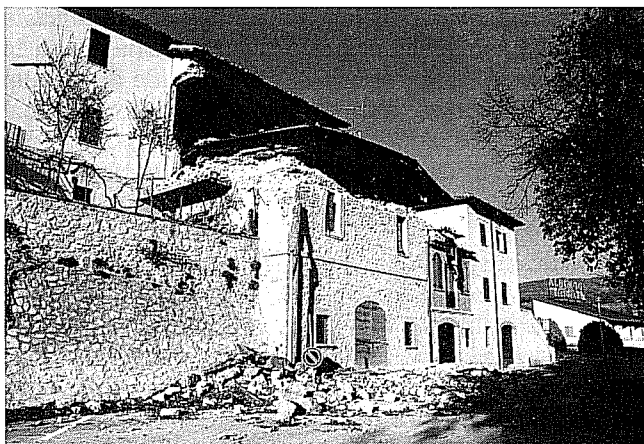
8

Foto 08. Sellano centro storico.  
Edificio di civile abitazione già ristrutturato, ma molto lesionato per scarsa resistenza delle strutture in elevazione.  
Il tetto in primo piano era posizionato un piano più in alto; da notare la particolare inconsistenza delle murature che si sono letteralmente sbriciolate.

b) Le costruzioni interessate dai danneggiamenti più vistosi, mostrano tutte una vetustà ed una inconsistenza materica e strutturale che avrebbe dovuto all'epoca, far optare per un ben più radicale intervento di consolidamento rispetto a quello che mostrano di aver ricevuto. (foto 8.....13 e 25.....30)

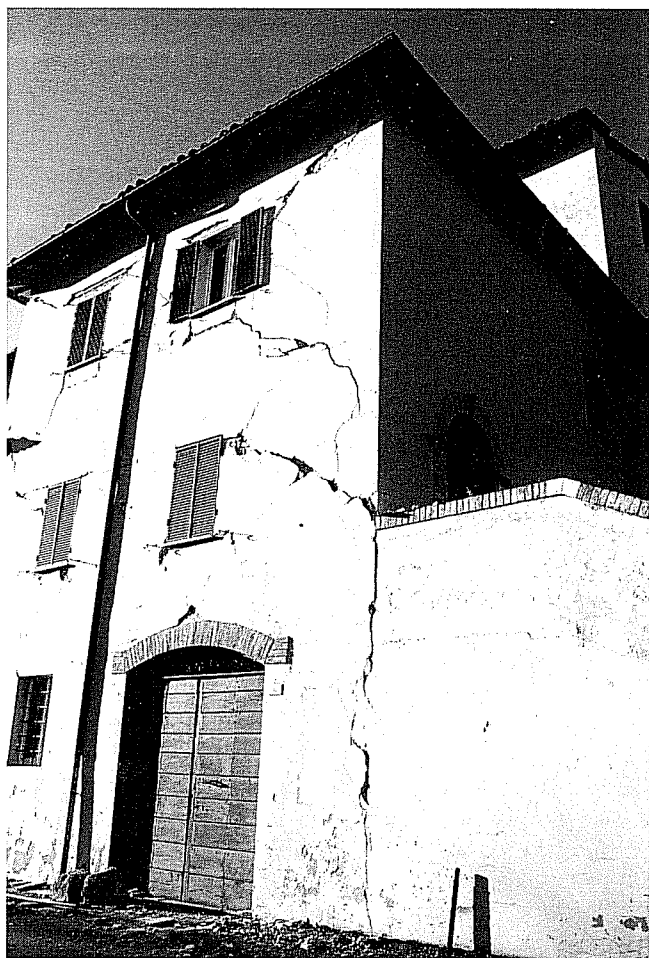
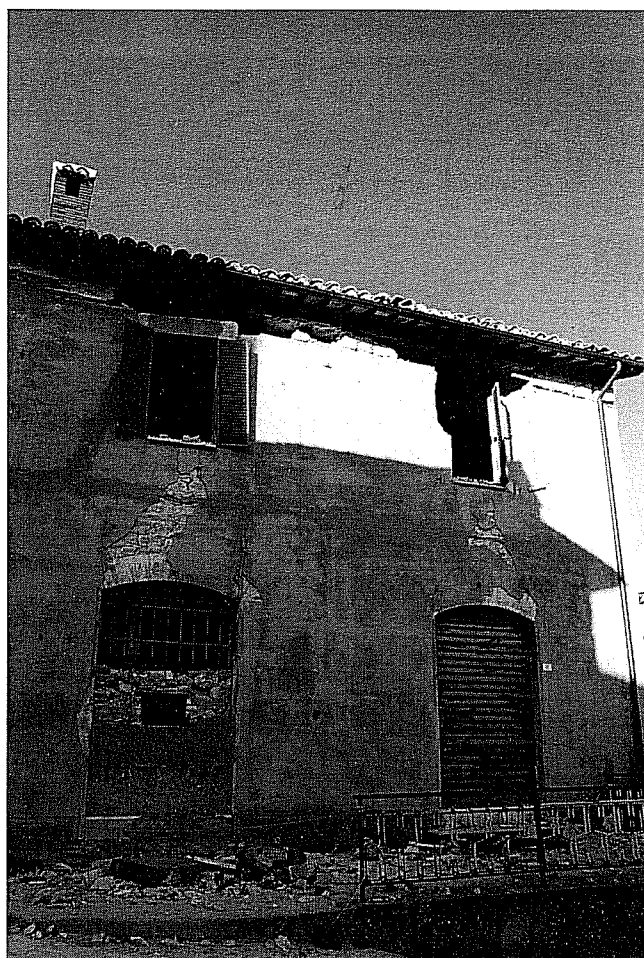
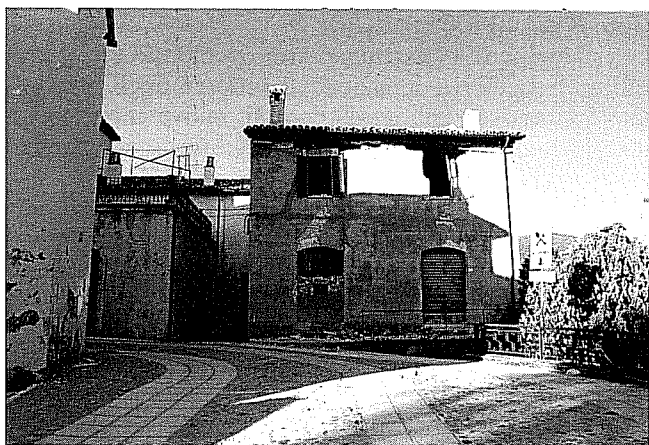
Foto 09-10-11. Sellano centro storico.  
Edificio privato già ristrutturato, ma molto lesionato per scarsa resistenza delle strutture in elevazione.

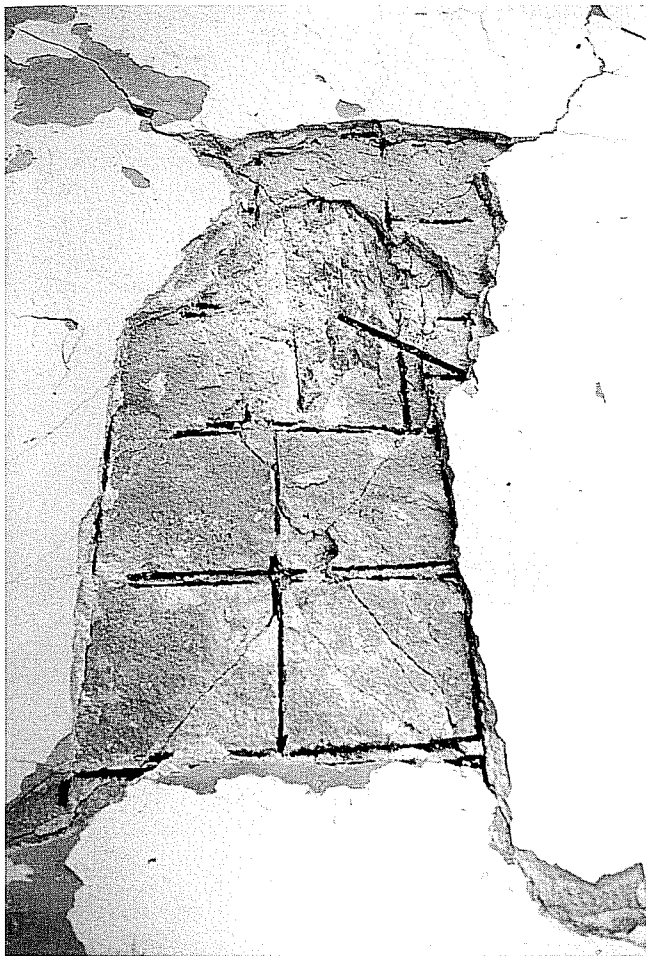
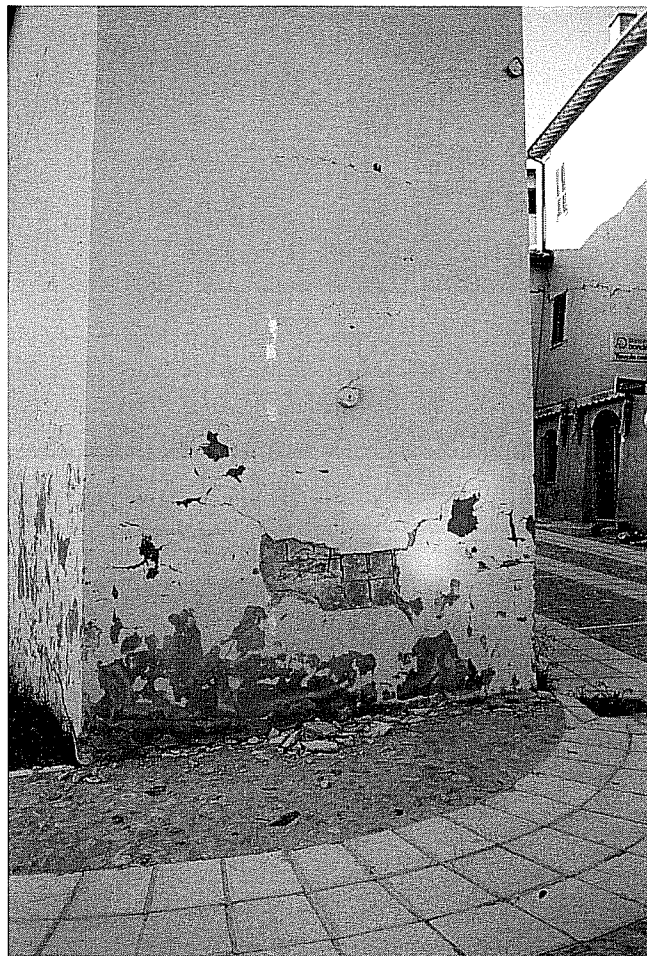
Intonaci rinforzati peraltro resi in alcuni casi assolutamente inefficaci per l'elevatissimo stato di degrado delle armature conseguente alla aggressione chimica della calce libera contenuta negli stessi. (foto 12 e 13)

Foto 12-13. Sellano centro storico.

Edificio privato già ristrutturato, ma molto lesionato per scarsa resistenza delle strutture in elevazione e per l'aggressione chimica subita dalla rete elettrosaldata che rinforzava l'intonaco esterno.

Le righe scure sono ormai solo cordoncini di ossido di ferro privo di qualsiasi resistenza meccanica.

- prestare particolare attenzione nella esecuzione delle intonaci armati al fine di conseguire sempre una reale ed efficace solidarizzazione tra essi e la retrostante muratura da rinforzare (scarnitura marcata dei giunti, perforazioni armate di collegamento numerose e ben iniettate, abbondante sovrapposizione di estremità dei pannelli di rete e collegamento degli stessi con le reti degli orizzontamenti)

- prestare particolare attenzione alla protezione dell'acciaio delle reti dall'aggressione di malte contenenti

calce effettuando un primo strato di intonaco cementizio e/o con l'uso di reti elettrosaldate in acciaio inox.

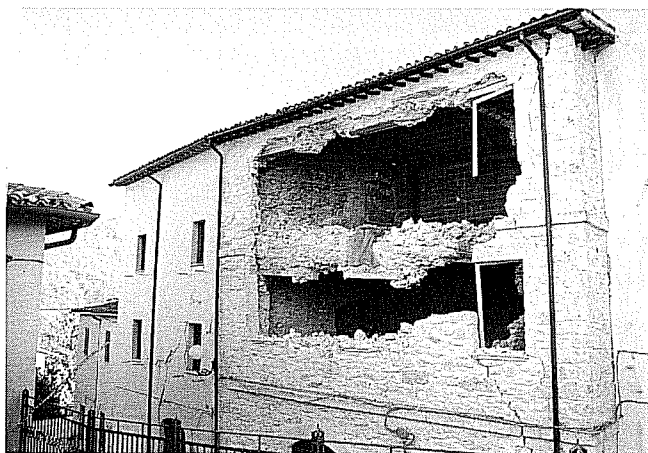
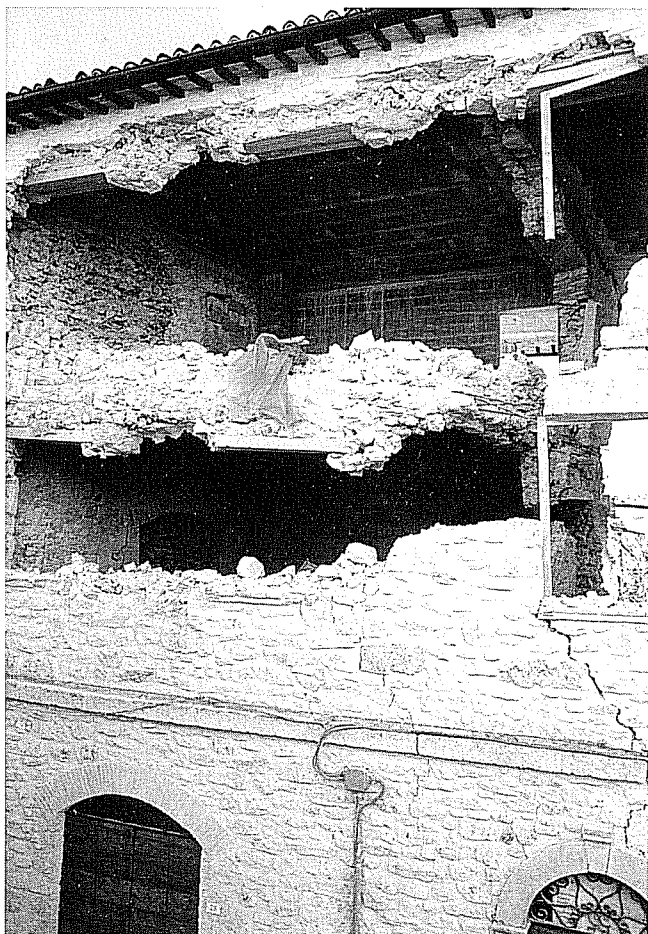
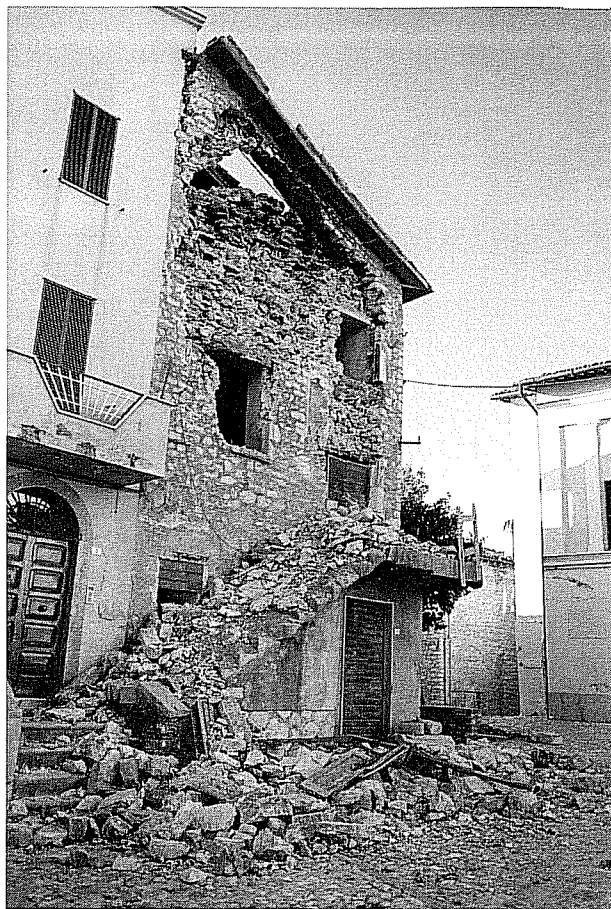
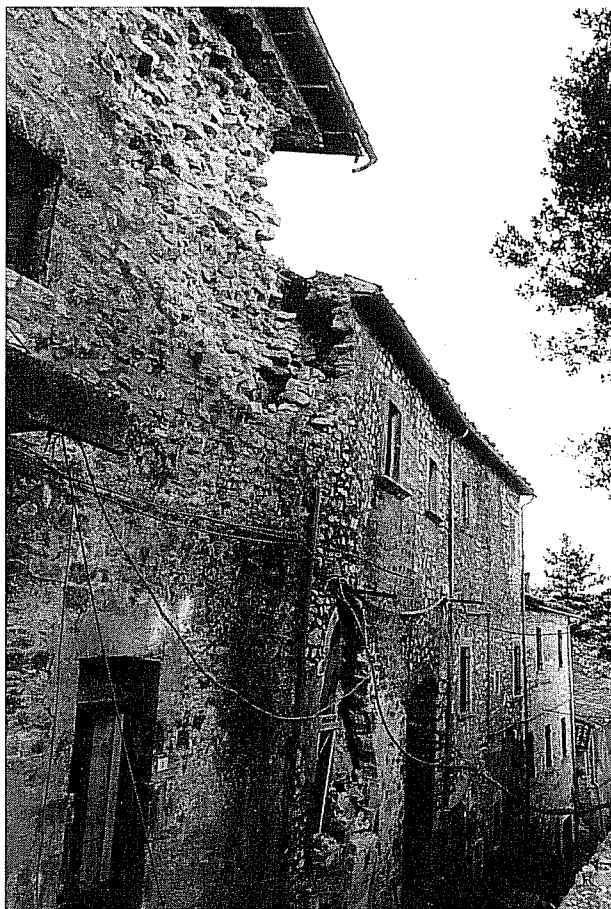
c) Negli edifici esaminati si è riscontrato una generalizzata eccessiva attenzione al rinforzo degli orizzontamenti (nuovi solai, nuovi cordoli, nuove coperture) a discapito di quella prestata alle strutture in elevazione. (foto 14.....17 e 25.....30)

sacco con paramenti a vista e solai vincolati solo al paramento interno, unita ad un non corretto ed a volte inesistente consolidamento delle murature, ha prodotto i maggiori danni. (foto 14.....17 e 25.....30)

Foto 14-15-16-17. Sellano centro storico.

Edifici privati già ristrutturati, ma molto lesionati per scarsa resistenza delle strutture in elevazione per nulla rinforzate a differenza degli orizzontamenti.

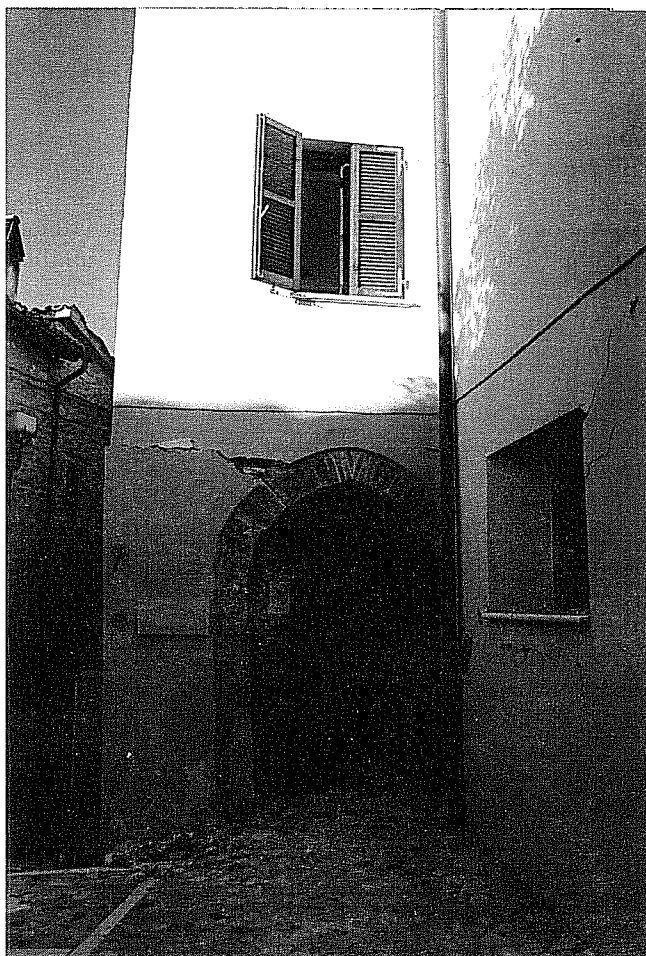
Foto 18. Sellano centro storico.  
Sede municipale già ristrutturata, ma molto lesionato per scarsa resistenza delle strutture in elevazione.

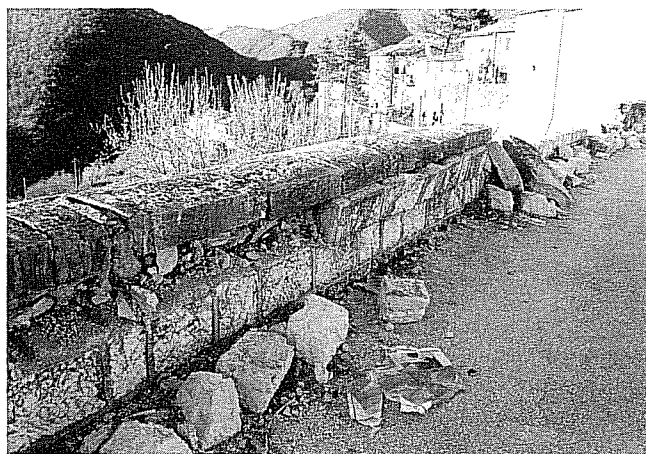
Foto 19. Sellano centro storico.  
Parapetto basso di un muro di contenimento fortemente danneggiato per la particolare violenza delle scosse.

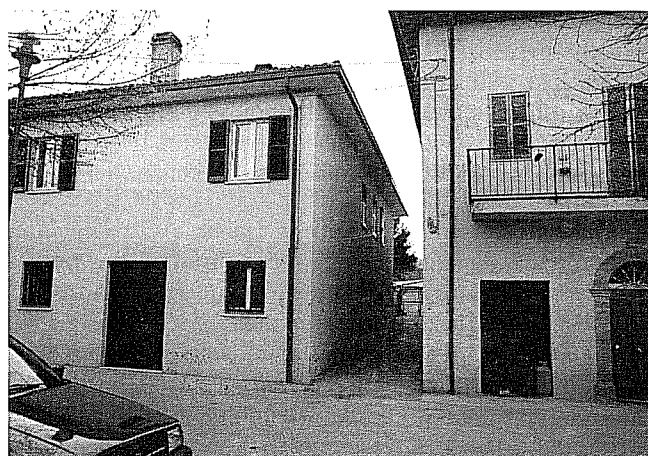
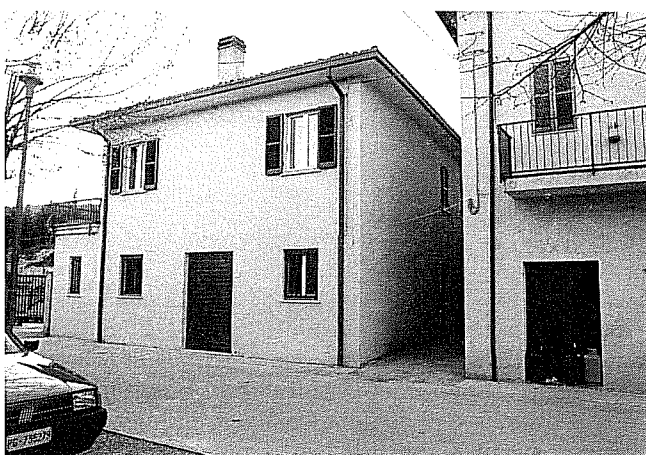
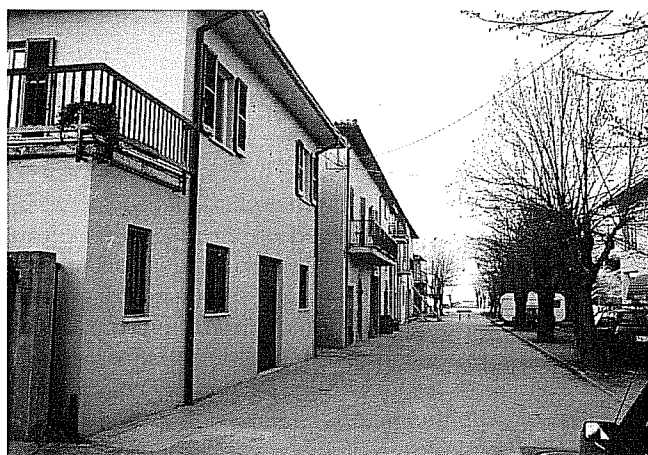
danneggiati se non in minima parte, (foto 20.....24) che testimoniano come, a meno di favorevoli effetti locali di attenuazione sismica dovuta a particolari conformazioni geologiche, le metodologie previste dalla normativa sopra citata, siano risultate valide ed efficaci quando ben individuate e correttamente eseguite.

Foto 20-21-22. Sellano centro storico.  
Edificio privato recentemente ben ristrutturato (utilizzando anche intonaci armati) e rimasto assolutamente indenne.

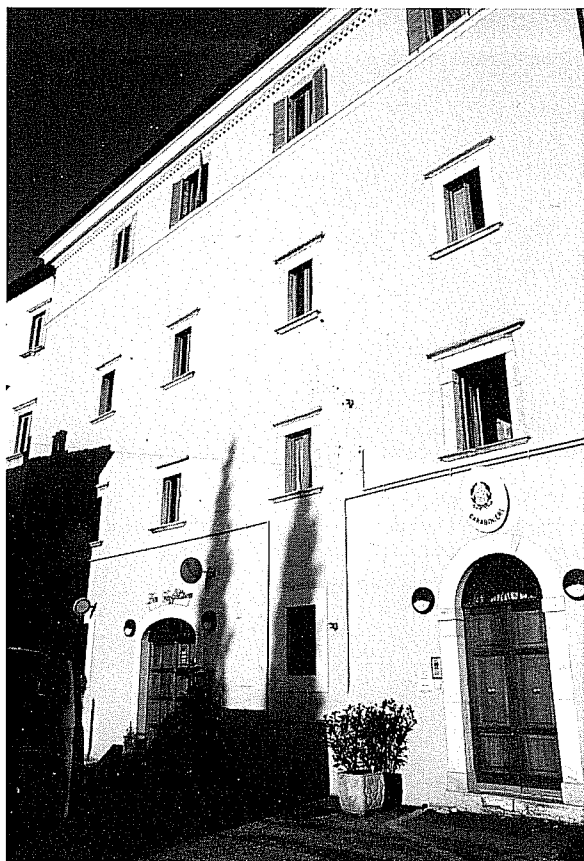
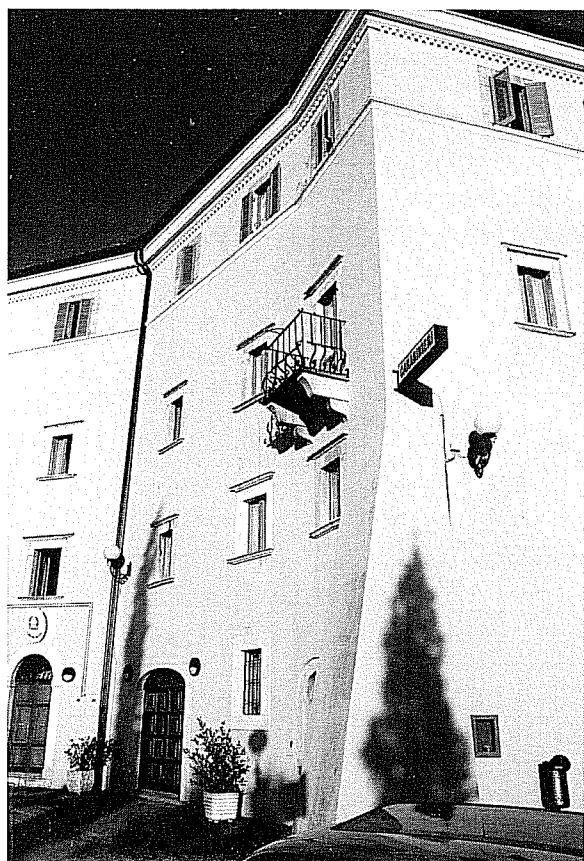
Foto 23-24. *Preci centro storico.*  
*Edificio privato, sede della locale stazione dei carabinieri, recentemente ben ristrutturato e quasi privo di danni.*

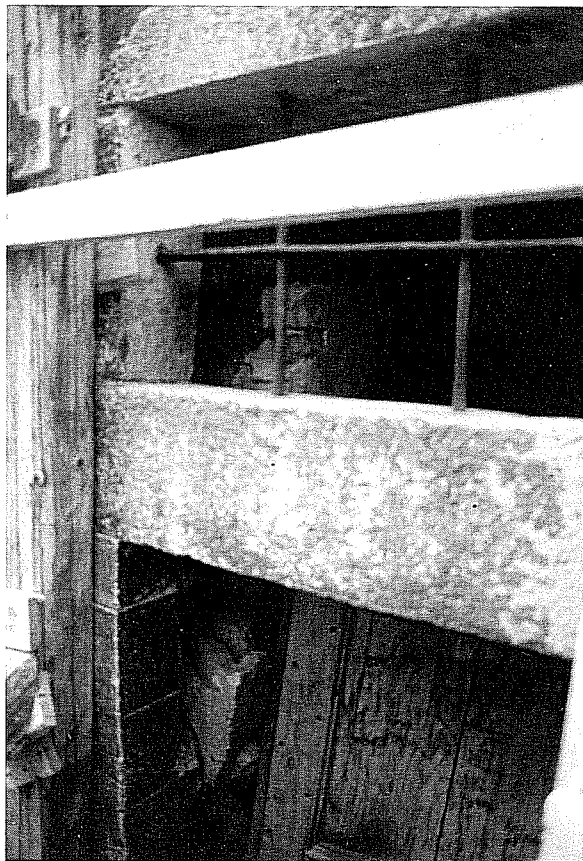
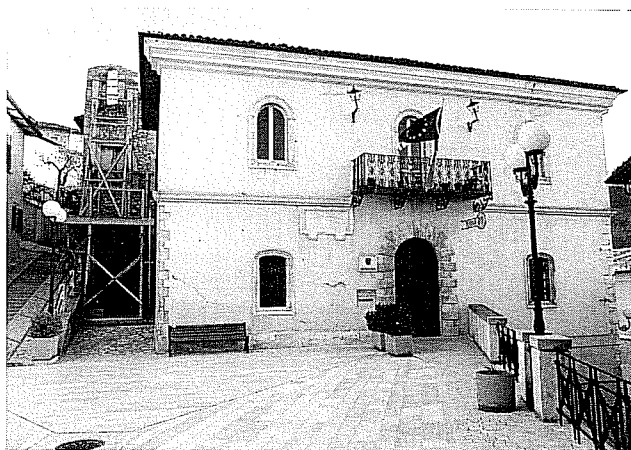
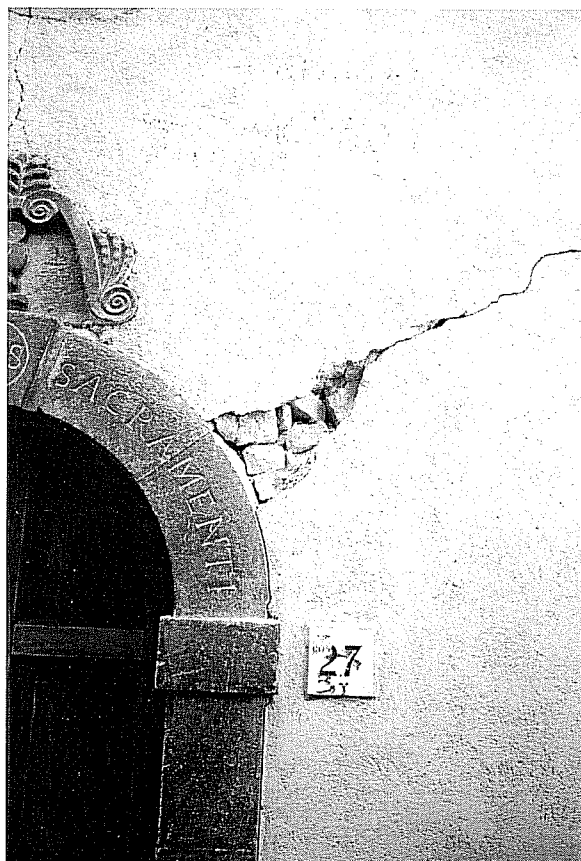
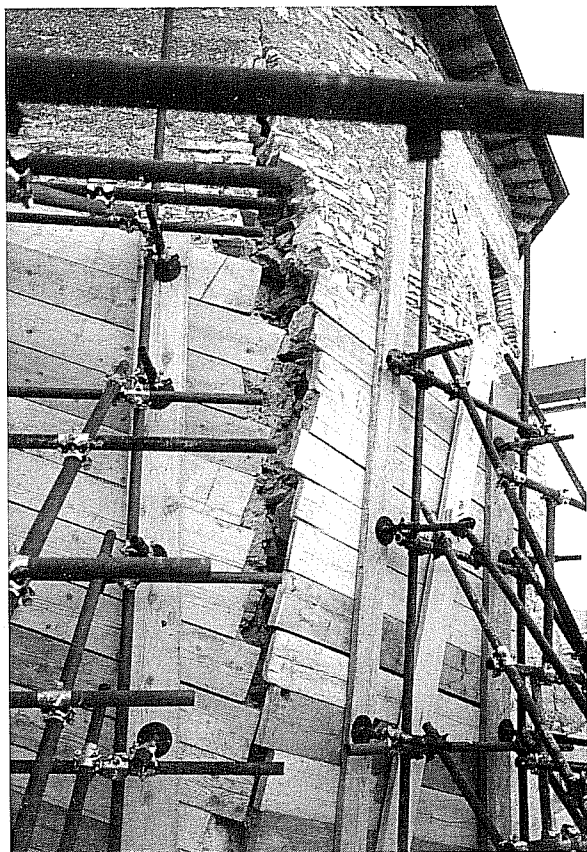
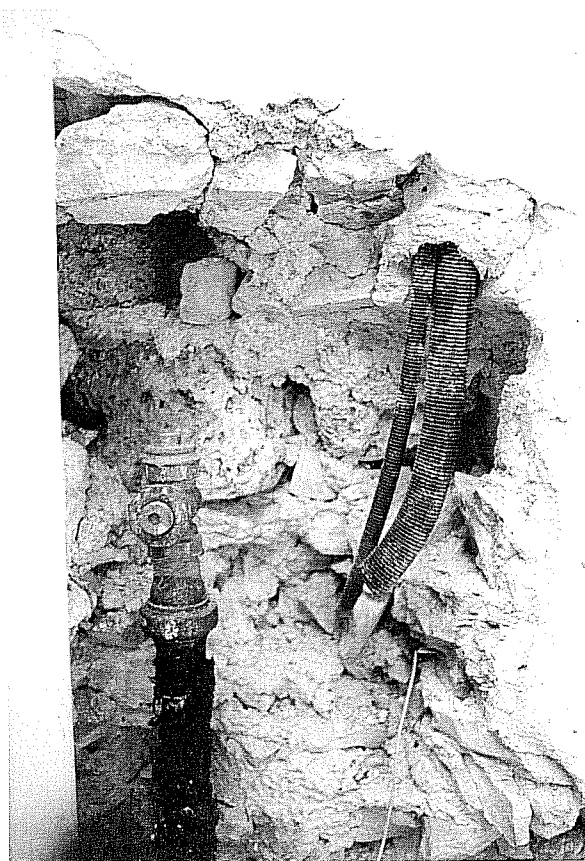
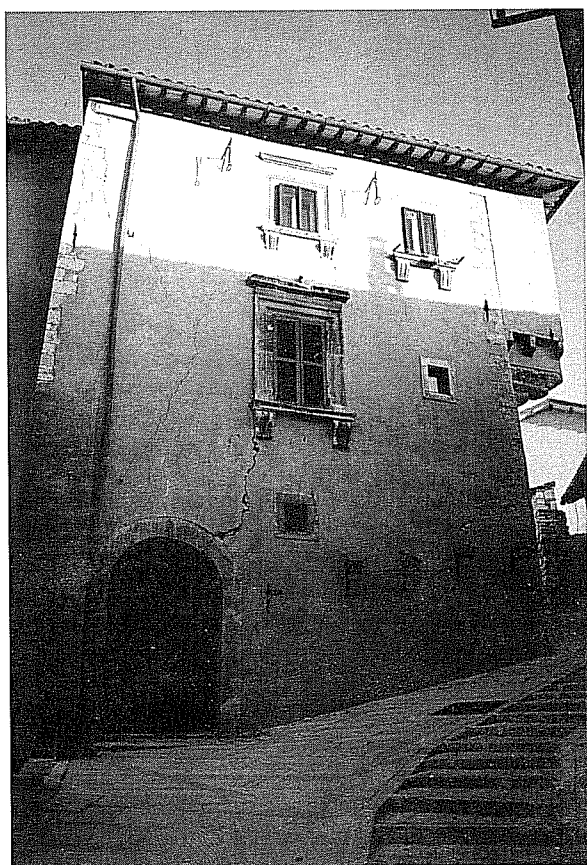
Foto 25-26-27-28-29-30 Preci centro storico.  
Edifici privati già ristrutturati, ma di nuovo lesionati per scarsa resistenza delle strutture in elevazione.
