**RIPARAZIONE CON MIGLIORAMENTO SISMICO DI UN EDIFICIO AQUILANO DANNEGGIATO DAL SISMA DEL 06.4.2009  
SOTTOPOSTO A VINCOLO DIRETTO L.1089/39**

*L'edificio sito nell'immediata adiacenza del centro storico di L'Aquila, è stato gravemente danneggiato dal sisma del 2009, la sua particolare vulnerabilità era dovuta oltre che ad una conformazione poco felice di alcuni organismi strutturali, anche da una scarsa consistenza materica della struttura in elevazione.*

*L'intervento di ripristino è mirato, pur nel rispetto scrupoloso e nella salvaguardia delle sue valenze storico – artistiche, ad un efficace risanamento strutturale nel suo complesso, oltre alla eliminazione di particolari carenze strutturali che ne pregiudicavano la resistenza alle azioni di tipo sismico.*

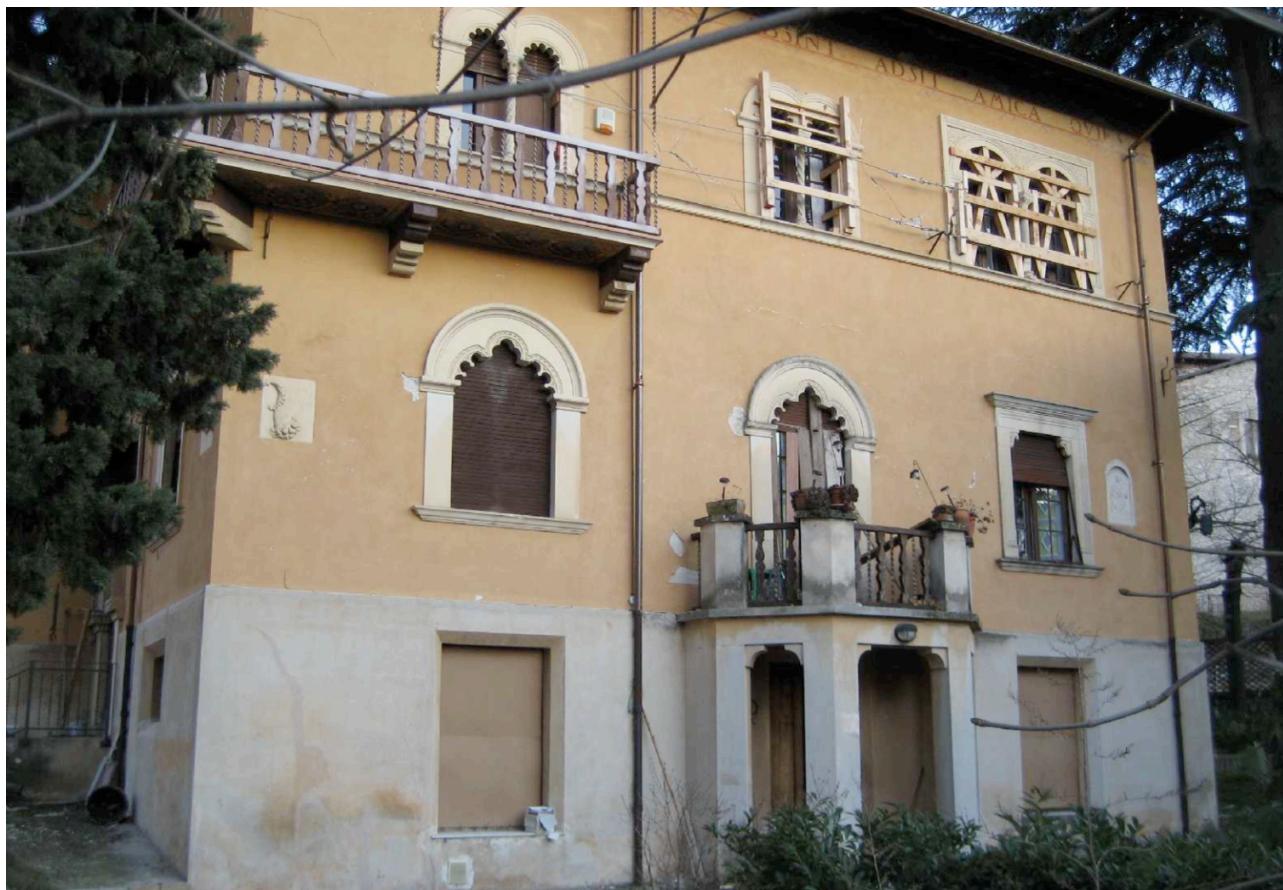
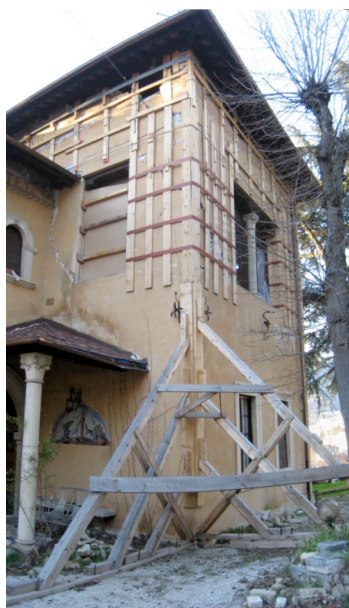
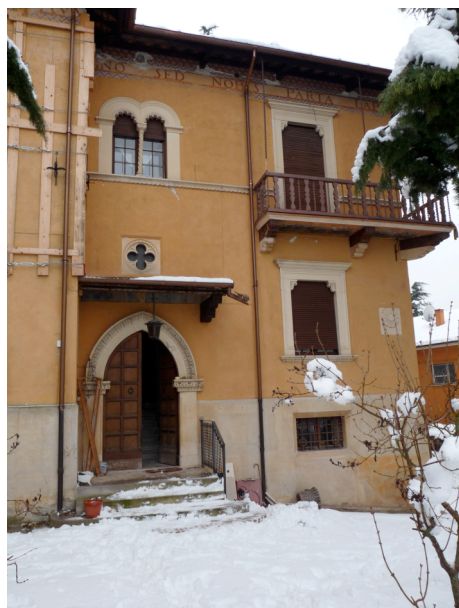
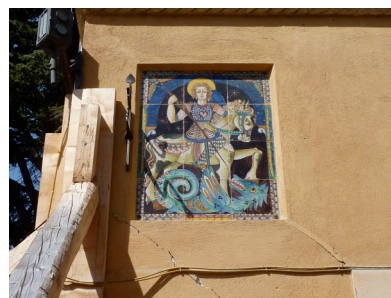
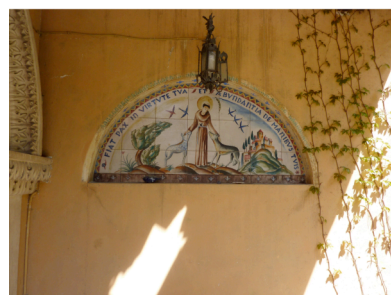
*Foto dell'edificio in oggetto*
