# *INGEGNERIA CAPALDINI STUDIO ASSOCIATO*

**CONSOLIDAMENTO CON TECNOLOGIA SPERIMENTALE ,RESTAURO E RIUSO COME "QUARTIERE UNIVERSITARIO" DELL'AREA DELL'ANFITEATRO ROMANO IN SPOLETO: MONASTERO DELLA STELLA E MONASTERO DEL PALAZZO.**

## **PROGETTO PER IL RIPRISTINO STATICO E FUNZIONALE DELLA BASILICA PATRIARCALE E DEL COMPLESSO CONVENTUALE DI S.MARIA DEGLI ANGELI IN ASSISI**

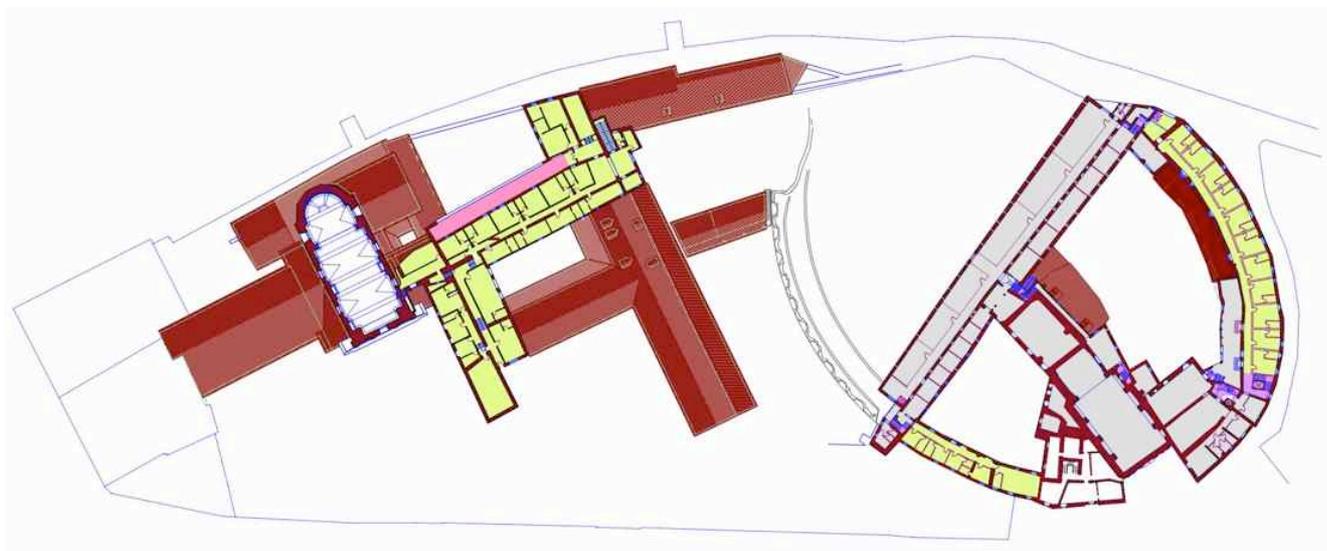
*Planimetria di inquadramento del complesso*

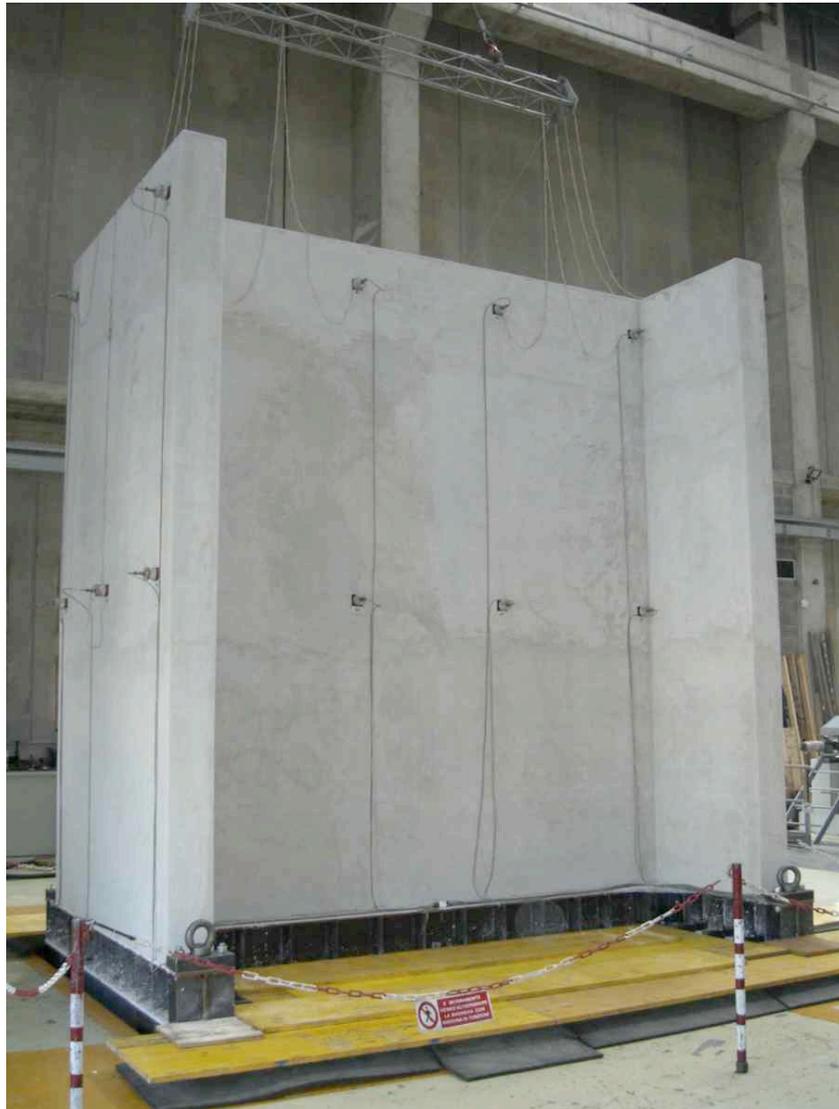
*Sperimentazione dei dispositivi dissipatori su tavola vibrante*

*Il complesso dell'Anfiteatro è oggetto di una campagna di sperimentazione finanziata dalla Regione Umbria con i fondi della ricostruzione post-sismica del 1997 e condotta in collaborazione con il Politecnico di Milano. La campagna è mirata allo studio di tecniche innovative per il consolidamento degli edifici monumentali. In particolare il principio base della sperimentazione, e degli interventi successivamente, è quello di conferire alla struttura capacità dissipative dell'energia sismica, sfruttando materiali e tecniche di intervento ad alto grado di duttilità.*

*Gli studi condotti dal Politecnico di Milano, ed in particolare dallo staff guidato dal Prof. Duilio Benedetti, su modelli strutturali rappresentativi hanno fornito buoni risultati confermando l'esattezza delle ipotesi avanzate. Gli stessi risultati sono ora oggetto di una approfondita analisi progettuale, in corso di sviluppo, per ottimizzarne l'applicazione alle strutture reali.*

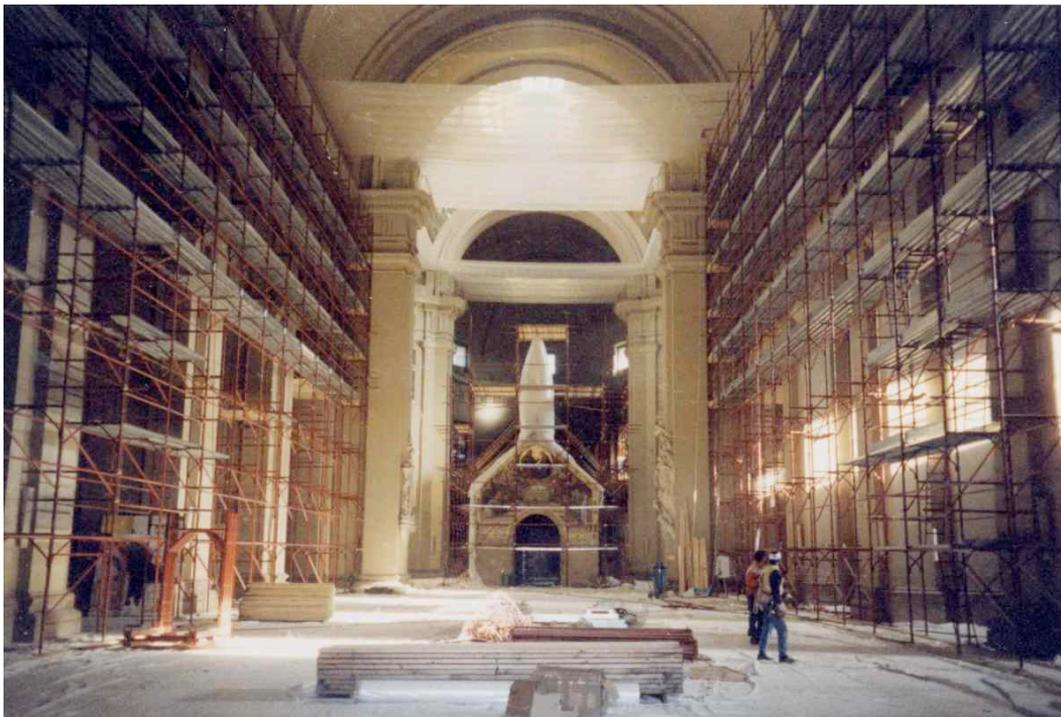
*Vista della navata centrale, con al centro la Porziuncola, durante le fasi lavorative*

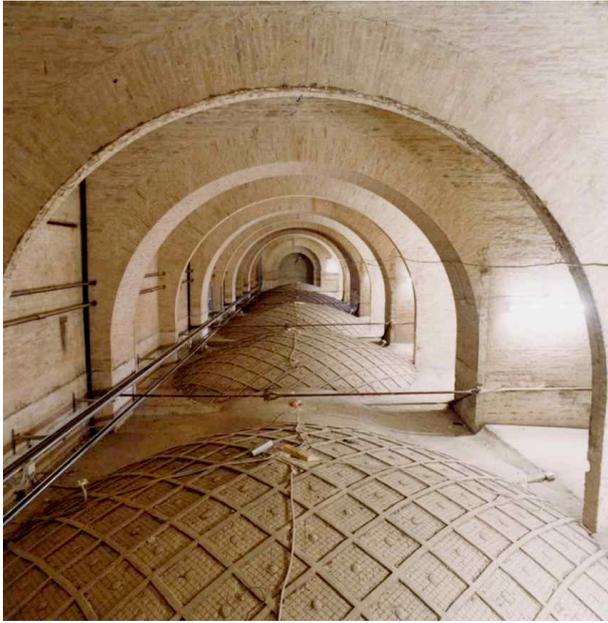
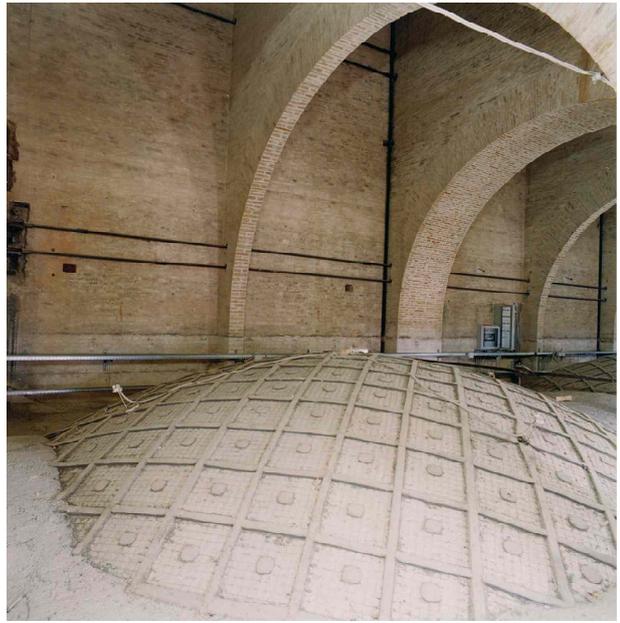
*Viste dell'estradosso delle volte delle navate laterali dopo il consolidamento*

*Particolarmente impegnativi sono risultati i lavori di consolidamento delle volte delle tre navate della Basilica per l'enorme mole e complessità dell'organismo stesso nonché per la preziosità ed il valore storico-artistico che essa rappresenta.*

La retinatura di cui sopra costituirà inoltre un valido intervento di ricucitura e ripristino per le zone lesionate delle stesse volte evitando irrigidimenti e/o snaturamenti della loro funzione statica.

L'intervento alle volte della basilica si completerà con il loro svuotamento ed il calo a terra di tutti i materiali sciolti e non strutturali che ora generano appesantimenti inutili ed effetti inerziali dannosi in caso di sisma.

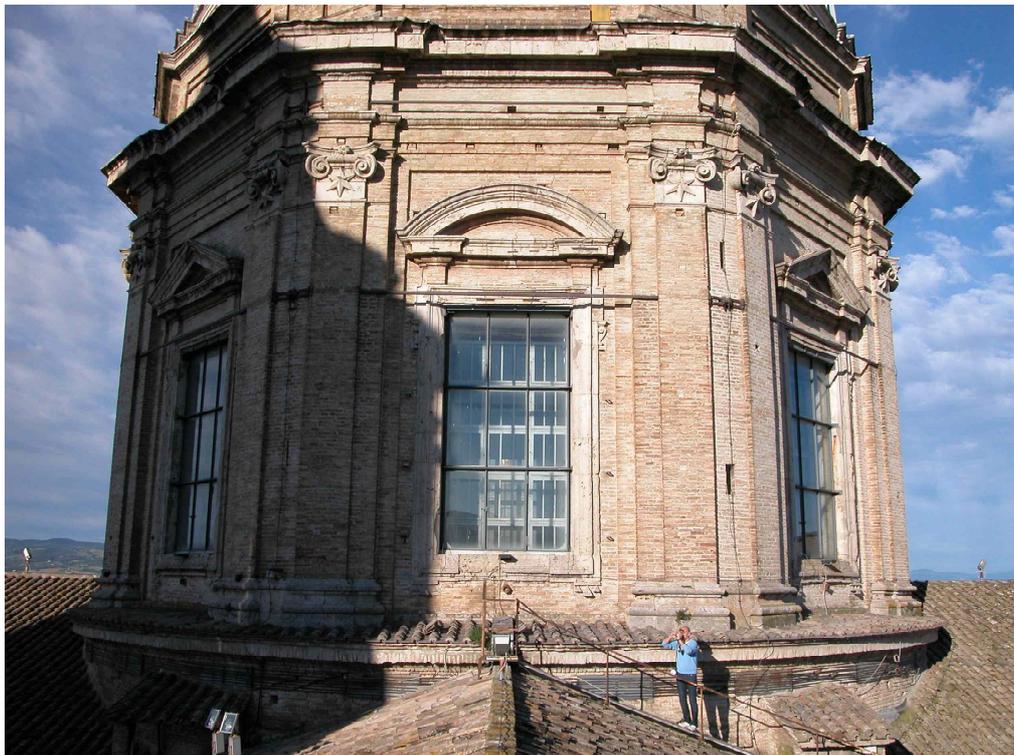
*Viste della cupola della Basilica*

Il sistema della cupola e delle sue strutture di sostegno, sarà opportunamente rinforzato con cerchiature di adeguata sezione da applicare esternamente, sia all'imposta della porzione sferica, che alla base del tamburo. Esse saranno realizzate in barre di acciaio armonico debitamente poste in tensione mediante tenditori ed opportunamente protette contro la corrosione.

La sommità dei finestrone, la maggior parte dei pilastri che dividono gli stessi, come anche zone estese degli arconi di sostegno posti sotto la base del tamburo, riportano ora lesioni di un certo rilievo che andranno cucite mediante l'esecuzione incrociata di perforazioni eseguite con barre in acciaio inox ancorate con malte solfatoresistenti.

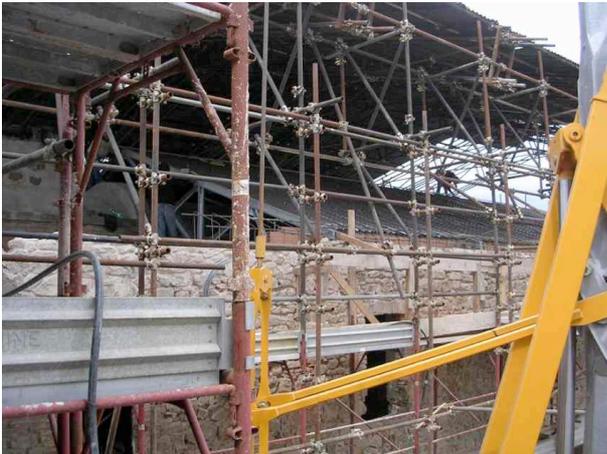
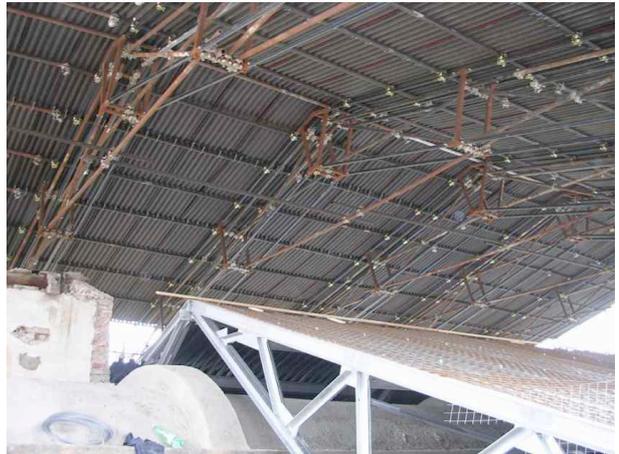
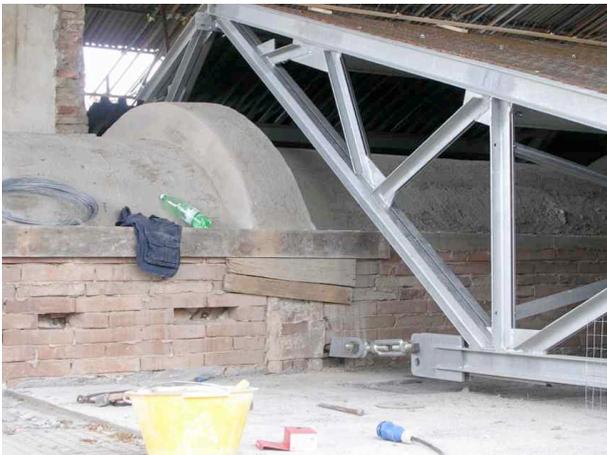
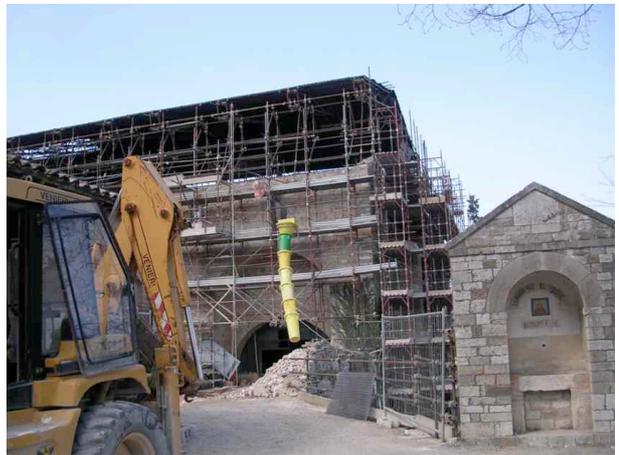
*Fasi lavorative della nuova copertura del complesso con realizzazione della copertura provvisoria a protezione degli ambienti di pregio sottostanti*

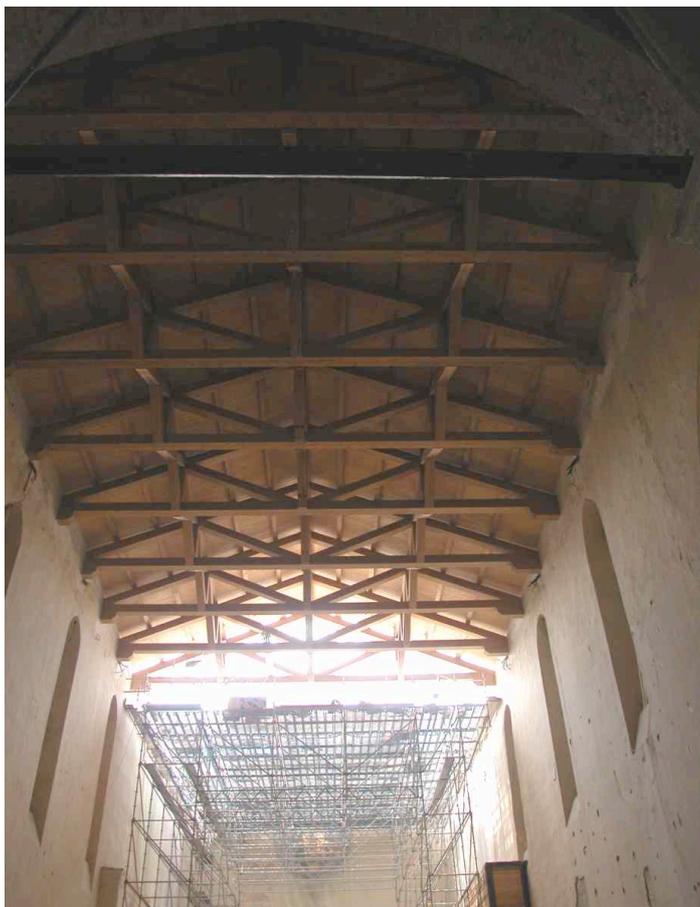
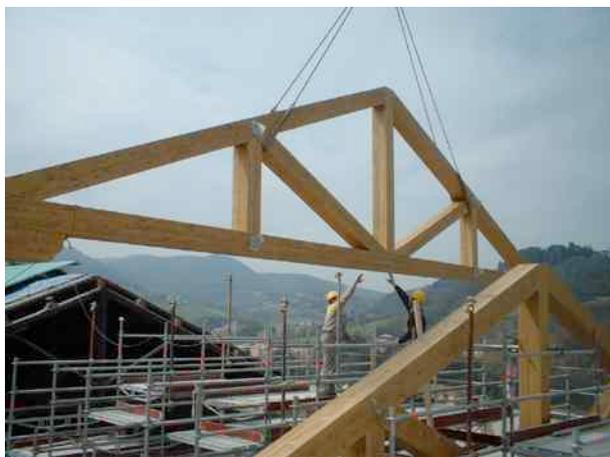
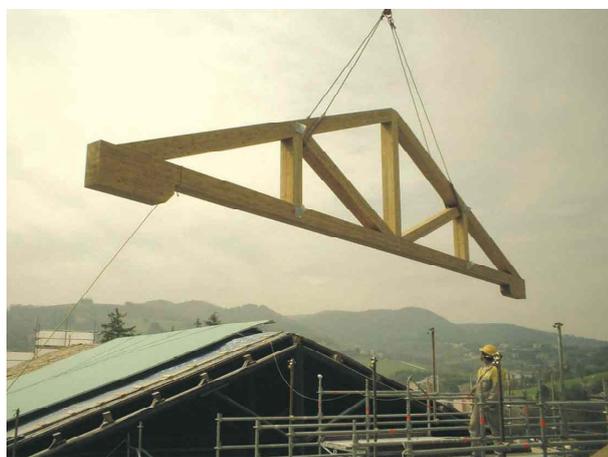
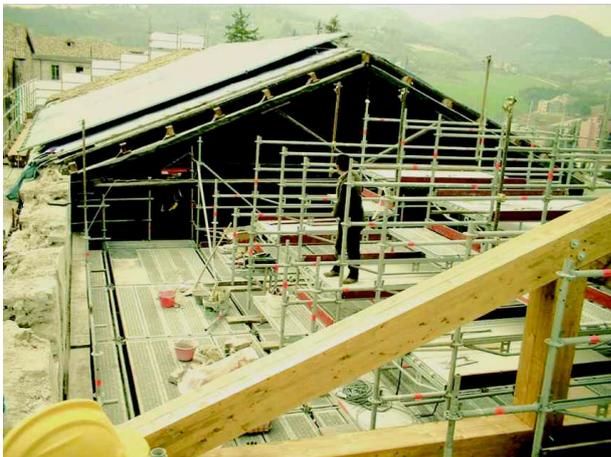
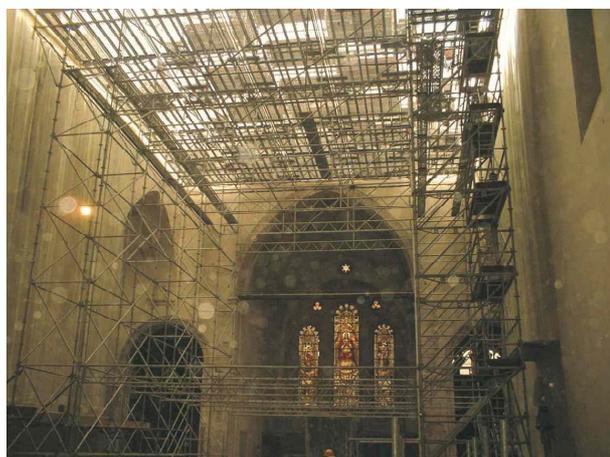
*Fasi di montaggio delle nuove capriate*

*Le foto riportate rappresentano le fasi di ricostruzione della copertura prevista integralmente in legno lamellare. Il rifacimento, mirando anche all'ottenimento di falde opportunamente coibentate e ventilate oltre che al ripristino statico, prevede l'impiego del solo legno senza alcuna contaminazione di parti in c.a. od altro materiale estraneo agli schemi strutturali classici.*

*Detto complesso conventuale è risultato fortemente danneggiato dal terremoto umbro-marchigiano del 1997. L'intervento è consistito prevalentemente nel rifacimento delle coperture e nel consolidamento degli orizzontamenti di sottotetto voltati e non, oltre al rinforzo strutturale delle strutture in elevazione, intervento tutto reso particolarmente difficile per la estesa presenza di superfici affrescate.*

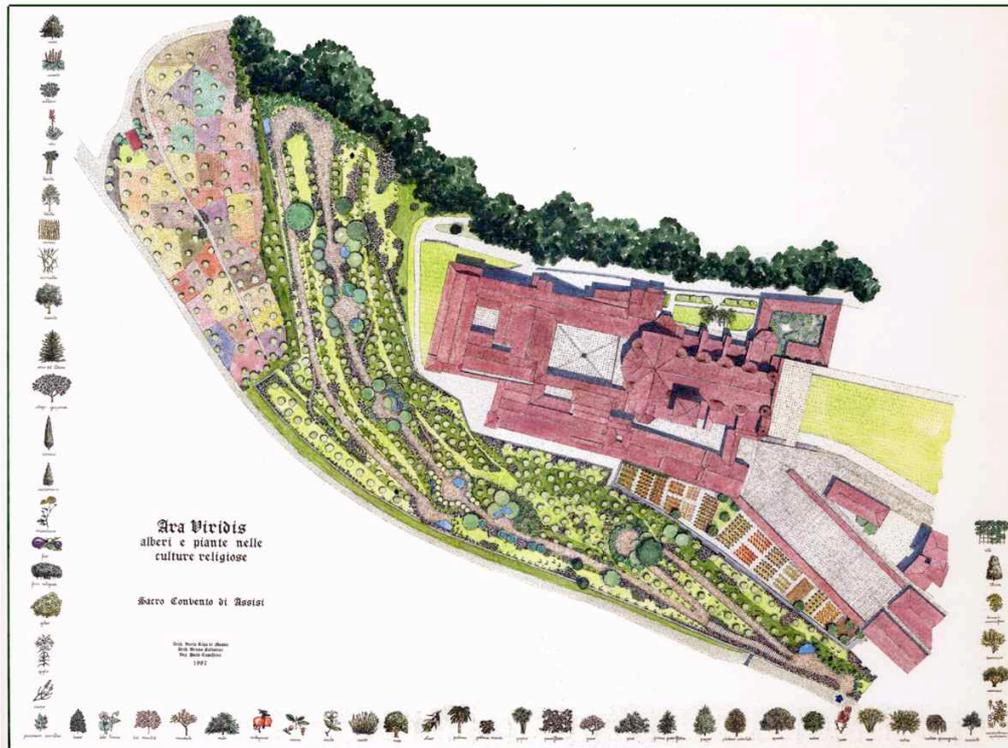
Planimetria di progetto antichi orti

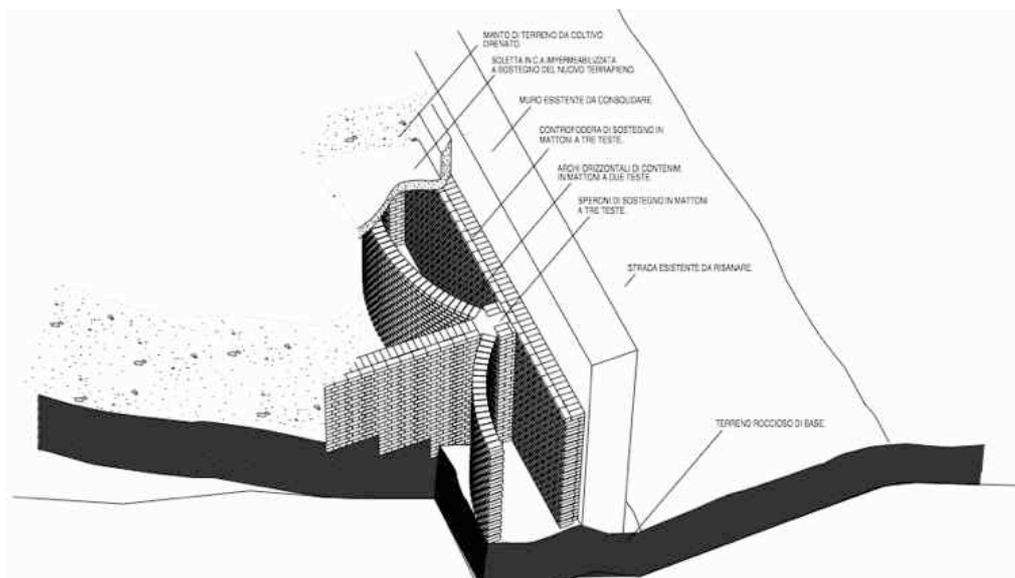
Ipotesi di consolidamento del muro

Nell'ambito dell'intervento di riqualificazione degli antichi orti del Sacro Convento di San Francesco in Assisi si è individuata una tecnologia di consolidamento delle antiche mura di contenimento che li perimetrano a valle avente particolare valenza ambientale e curabilità dell'opera medesima. L'efficacia strutturale è basata sulla resistenza a taglio di grandi setti murari di mattoni pieni oltrechè sull'effetto arco dei muri di paramento veri e propri che ad essi si ancorano.

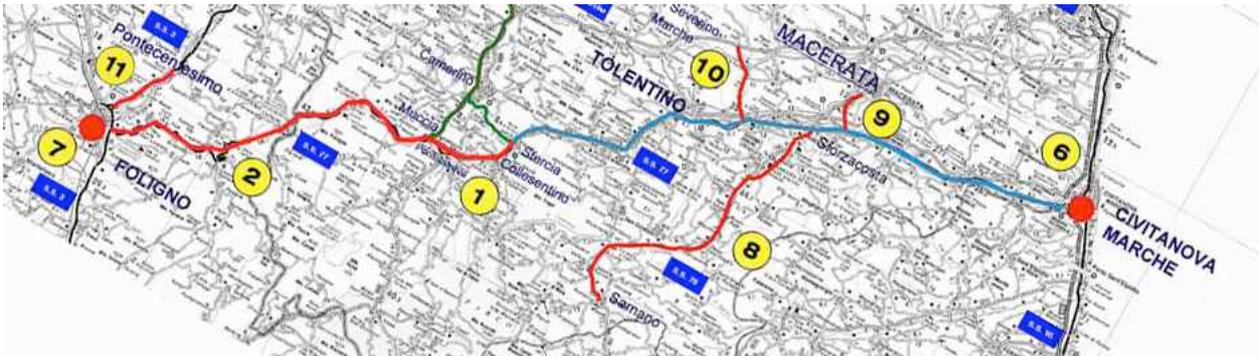
*Planimetria di inquadramento dell'intervento*

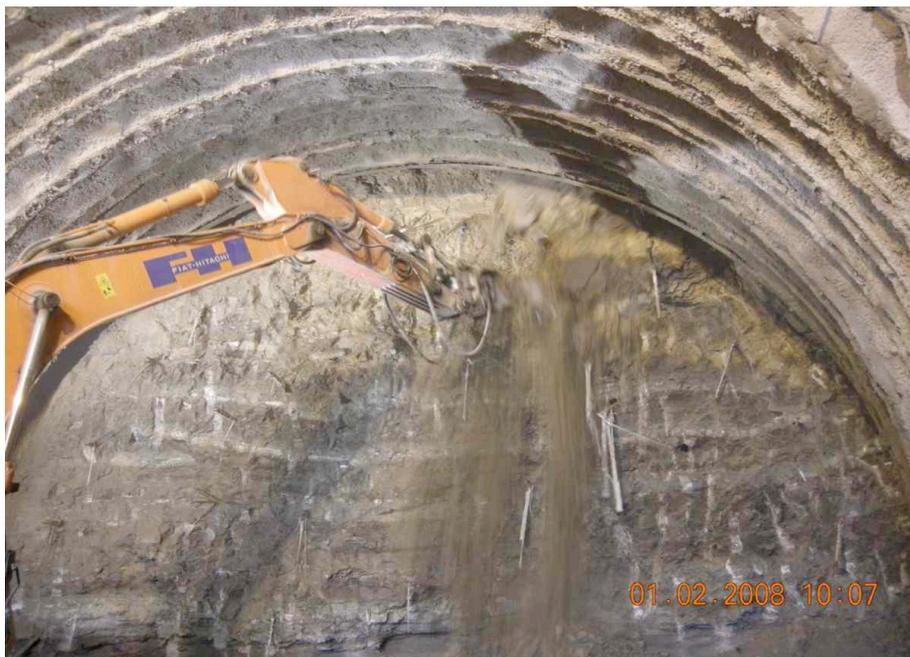
*Galleria GN01 Collesentino – Pontelatave - Scavo del fronte con martello demolitore*

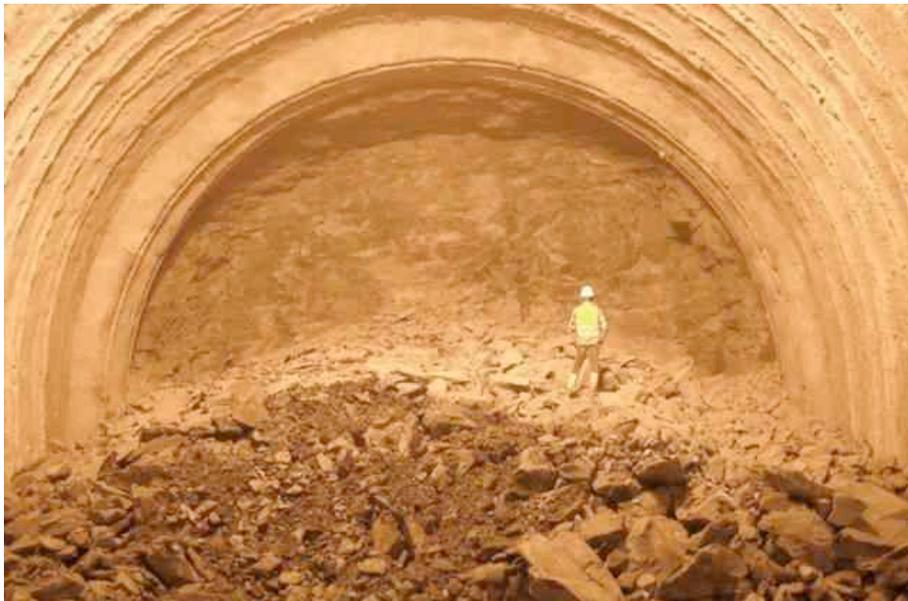
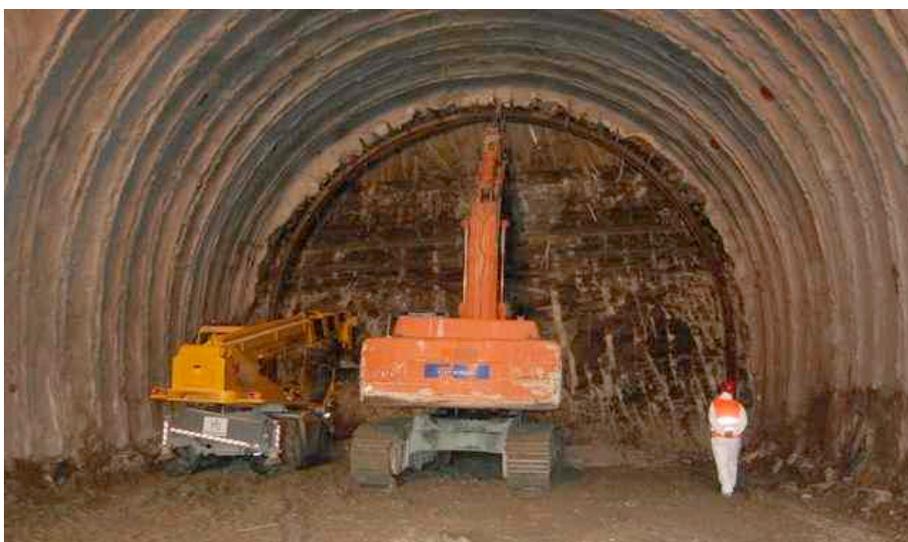
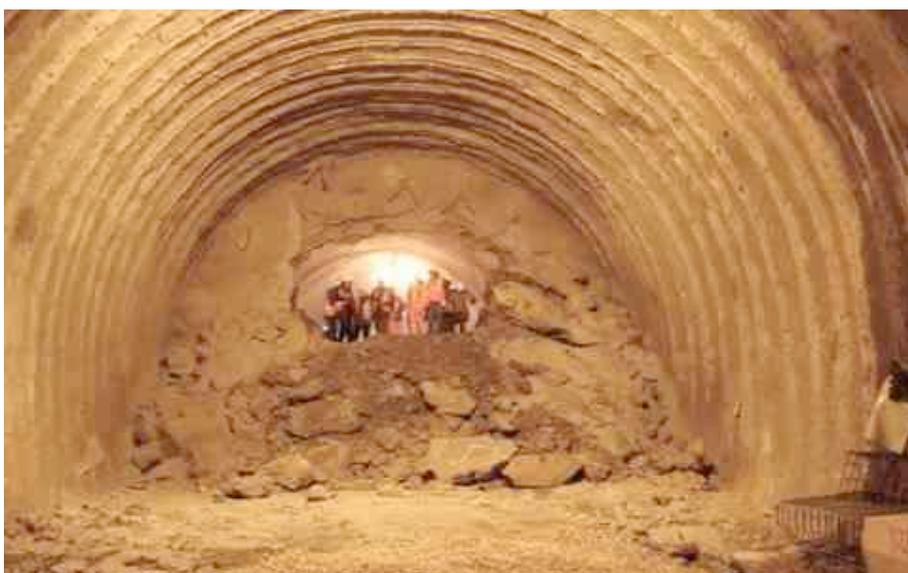
*Galleria GN01 Collesentino – Pontelatrive - Scavo del fronte con esplosivo*

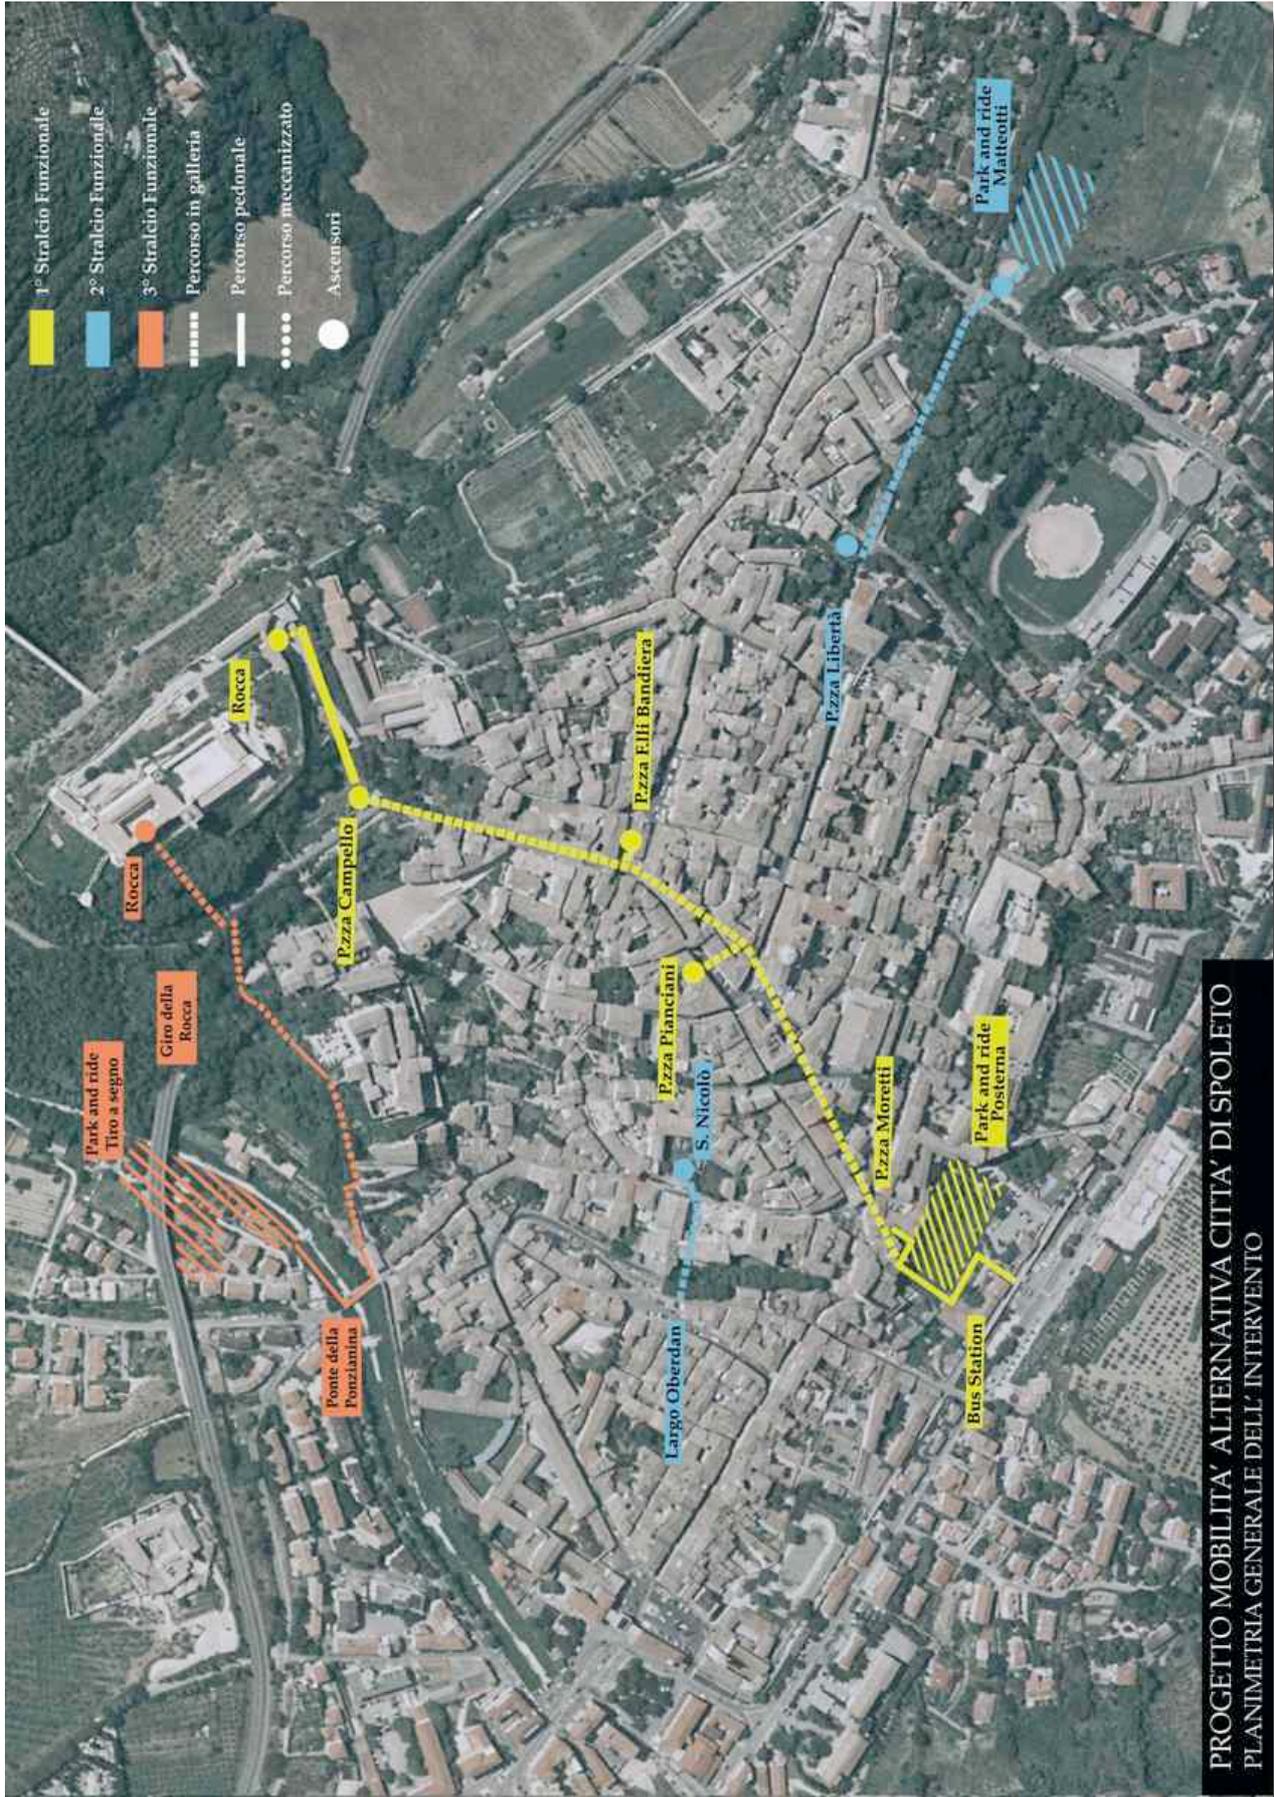
PROGETTO MOBILITA' ALTERNATIVA CITTÀ DI SPOLETO  
 PLANIMETRIA GENERALE DELL' INTERVENTO

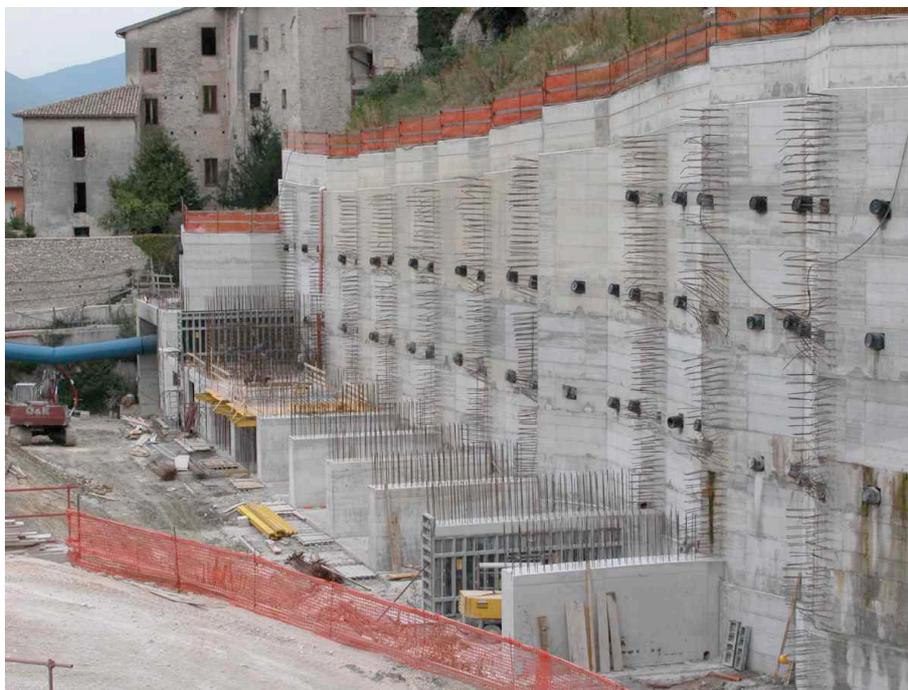
*Paratia di sostegno del terrapieno a monte del parcheggio multipiano*

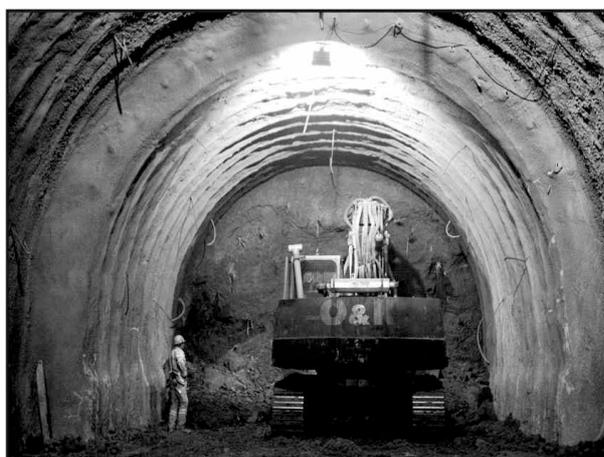
*Fasi di scavo della galleria naturale*

*e da un percorso meccanizzato di 620mt (munito di marciapiedi mobili in entrambi i sensi di percorrenza) in galleria naturale che dal suddetto parcheggio, sottopassando l'intero abitato ad una profondità variabile dai 20 ai 30 mt, consente di guadagnare agevolmente quota conformandosi all'acclività della Città e di emergere, per il tramite di appositi pozzi di ascensione muniti di due ascensori da 20 persone cadauno, nei punti più strategici della città.*

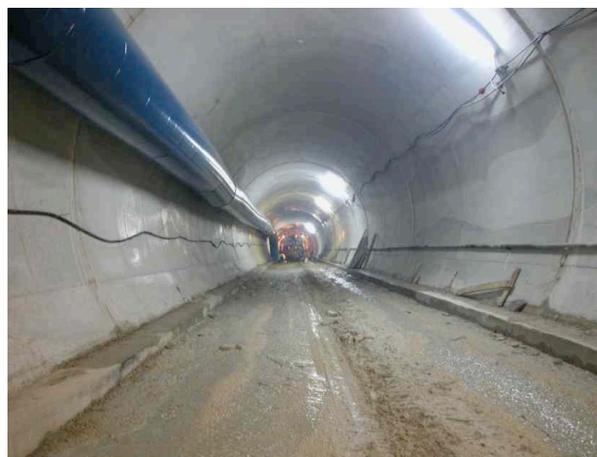
*Fasi di ultimazione della galleria naturale*

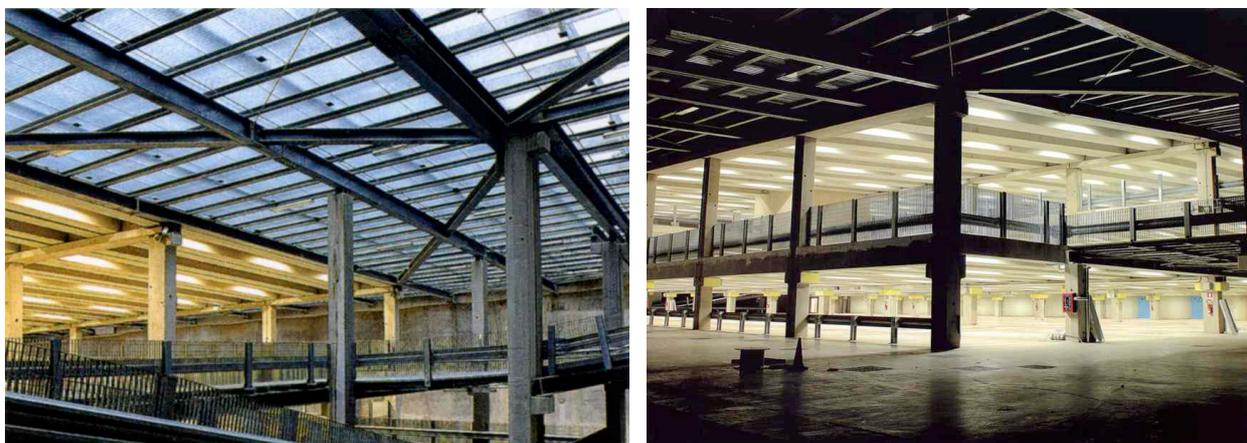
*Vista interna del parcheggio a lavori ultimati*

*Lo stralcio prevede la realizzazione di un parcheggio pluripiano completamente interrato (tre piani per complessivi 450 posti auto) in quanto sito in una zona di grande pregio ambientale e paesaggistico,*

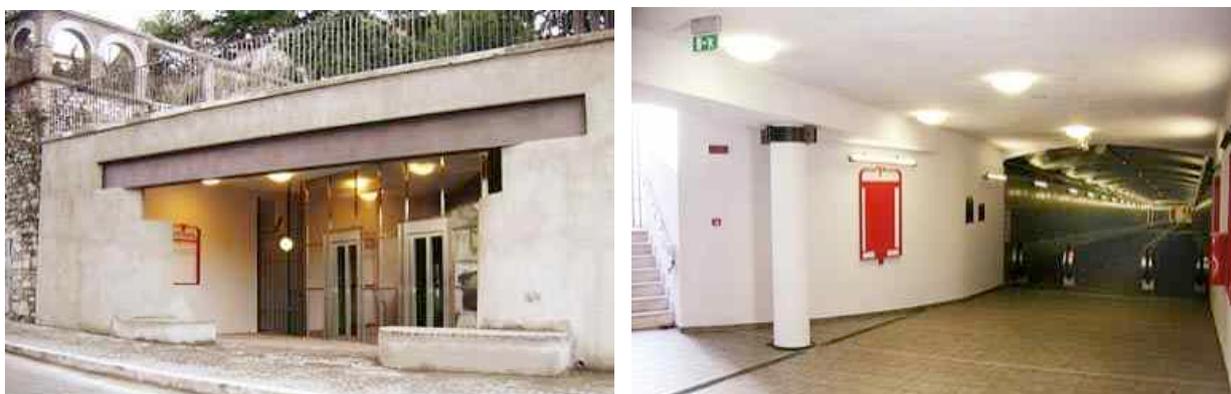
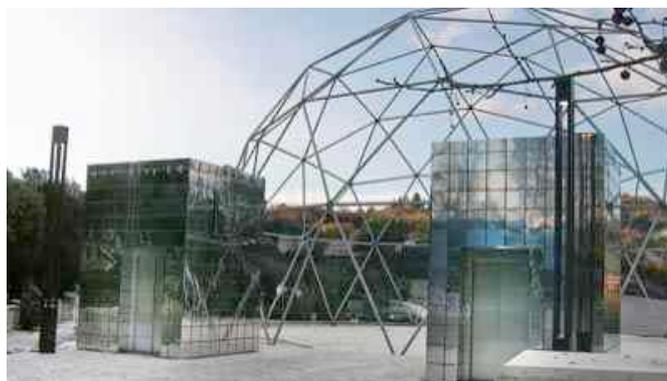
*Vista del percorso meccanizzato a lavori ultimati*

*e di un percorso meccanizzato in galleria artificiale posto sotto Viale Matteotti, che collega il parcheggio stesso con la porzione posta più a sud del centro storico. Anche detto percorso è attrezzato con marciapiedi mobili in entrambe i sensi di marcia oltre ad ascensori e scale fisse.*

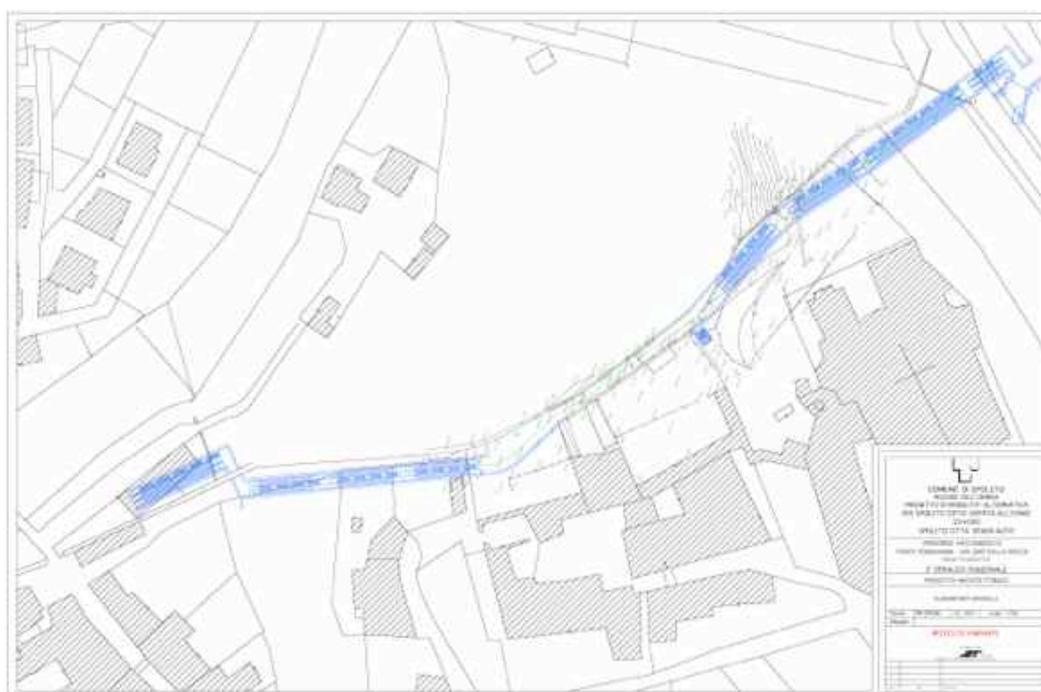
*Planimetria tratto scale mobili e galleria artificiale*

*Il lotto di lavori in questione prevede la realizzazione di un parcheggio a raso per auto, bus turistici e camper ed un percorso meccanizzato di superficie con otto coppie di scale mobili che collegano il parcheggio stesso con la sommità del versante nord della città passando dietro gli orti della Cattedrale per un impervio percorso segnato dalle mura medievali. Il progetto prevede inoltre la realizzazione di una ulteriore galleria naturale sotto il colle di S. Elia ed un pozzo che dalla quota raggiunta dal percorso meccanizzato di cui sopra, raggiunge direttamente l'interno della Rocca Albornoziana. Il pozzo del diametro di 10 mt e della profondità di 40 mt sarà munito di tre ascensori veloci della portata di 20 persone cadauno, oltre che da un sistema di scale di sicurezza.*

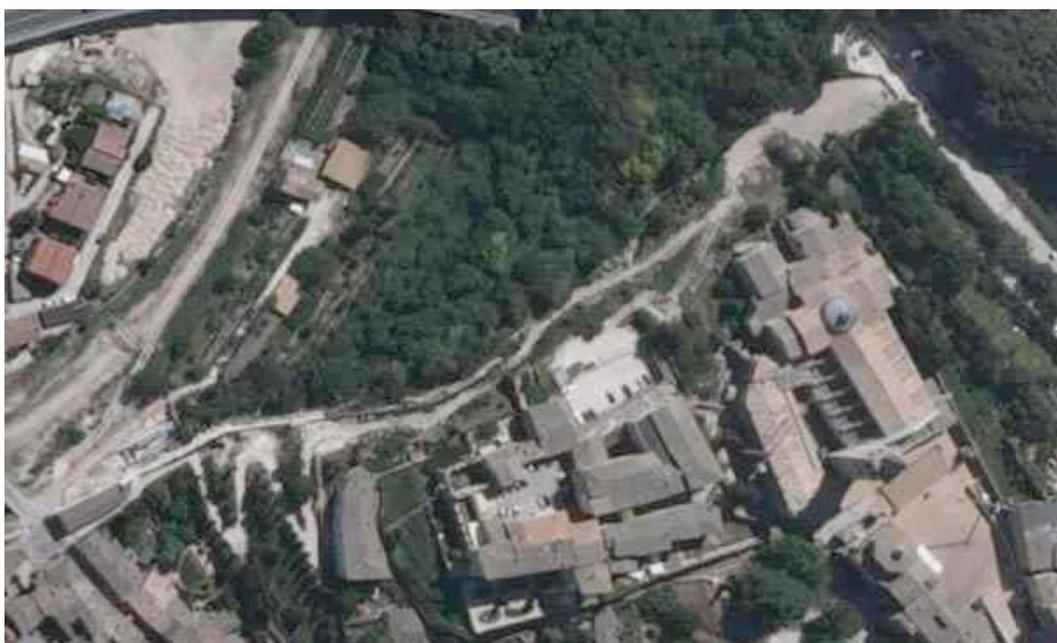
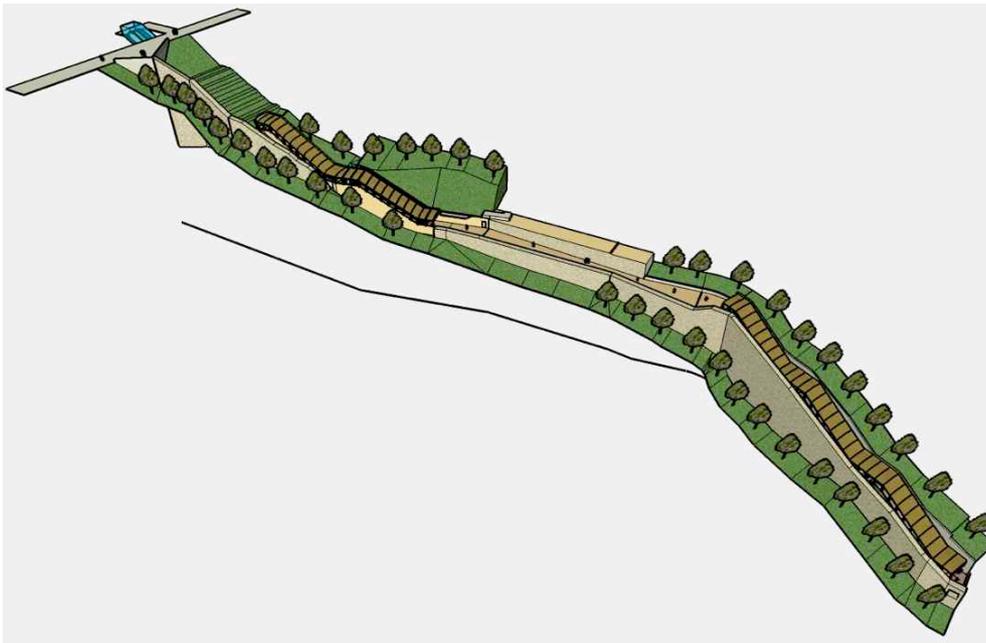
*Ricostruzione tridimensionale del percorso meccanizzato*

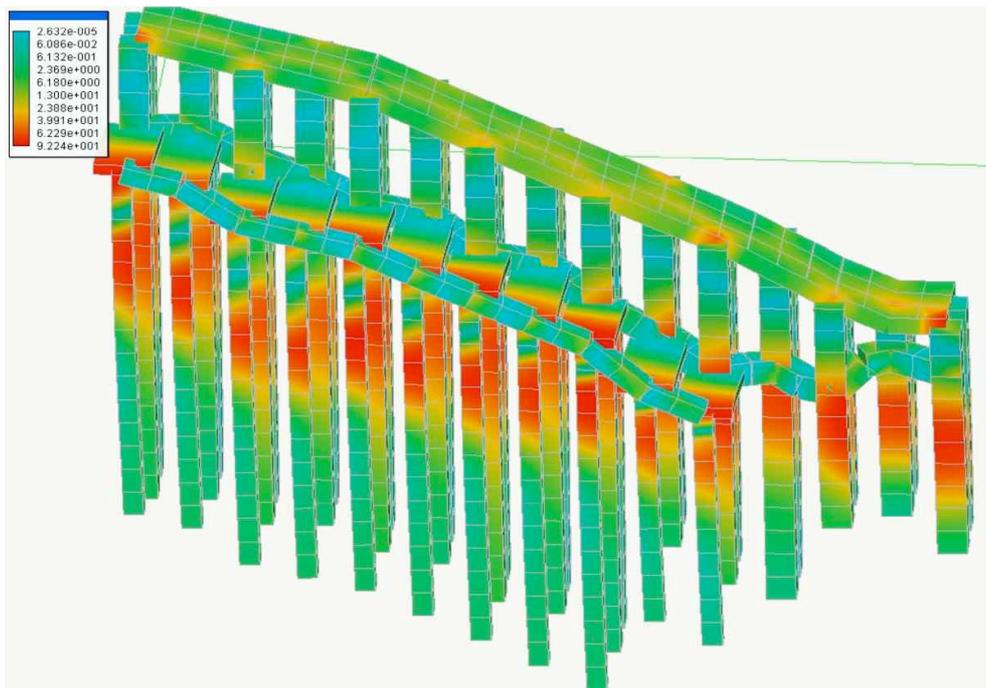
*Modellazione agli elementi finiti elastoplastici in analisi non lineare della paratia ai piedi del Duomo di Spoleto*

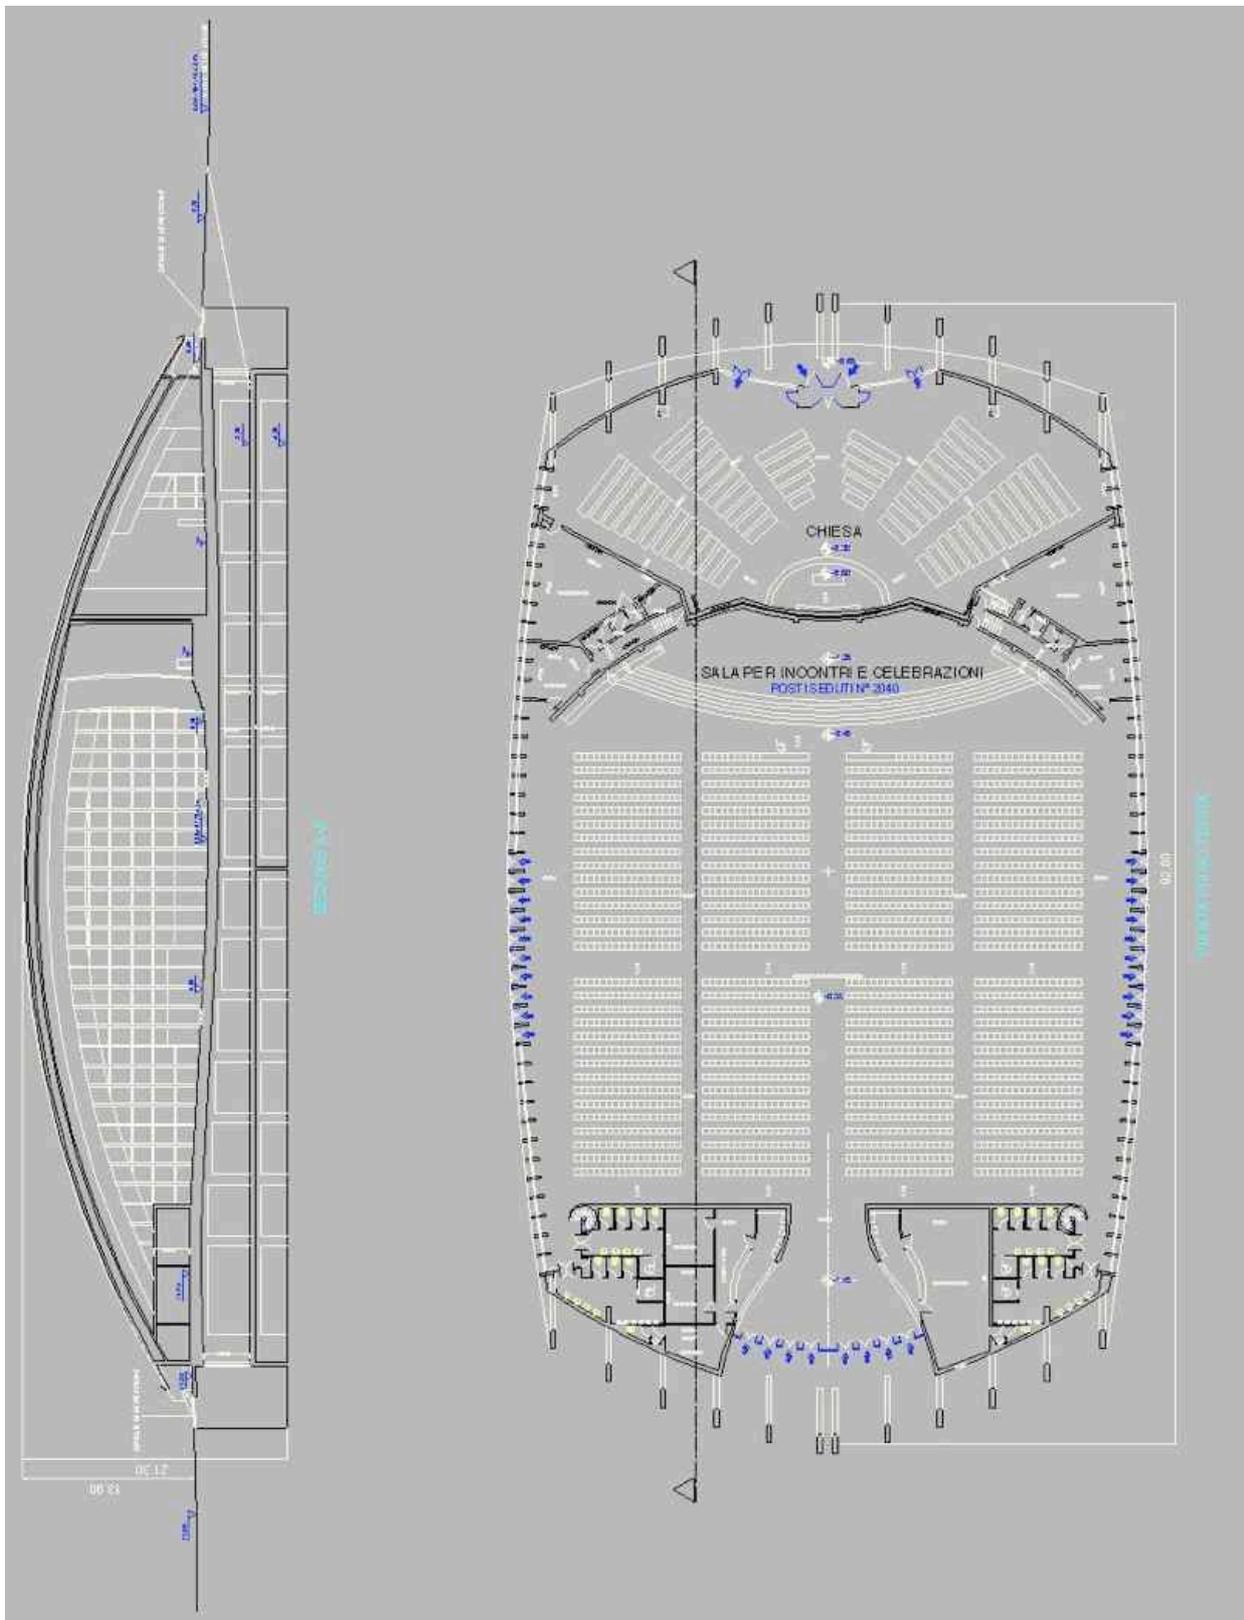
*Le strutture di copertura sono costituite da grandi archi in legno lamellare con luce libera fino a 92 mt interconnessi con una orditura secondaria trasversale con funzione di controventamento.*

Planimetria e sezione

*L'appoggio a terra di dette travi è costituito da apposita struttura in acciaio opportunamente sagomata e dimensionata in modo da fungere da cerniera*

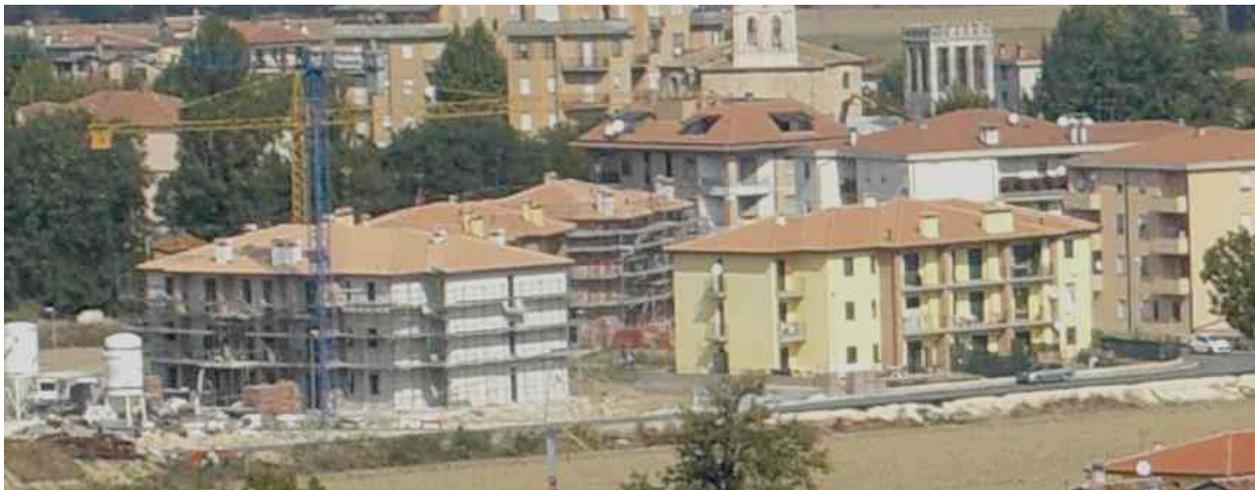
*Vista di insieme della lottizzazione in costruzione*

*L'intervento riguarda le opere di urbanizzazione e la realizzazione di edifici plurifamiliari, in una nuova lottizzazione in loc. La Bruna di Castel Ritaldi (PG), per un totale di 51 unità abitative residenziali. Gli edifici sono realizzati con struttura antisismica in c.a. e dotati di piano interrato adibito a parcheggi.*
