# *INGEGNERIA CAPALDINI STUDIO ASSOCIATO*

**CONSOLIDAMENTO CON TECNOLOGIA SPERIMENTALE ,RESTAURO E RIUSO COME "QUARTIERE UNIVERSITARIO" DELL'AREA DELL'ANFITEATRO ROMANO IN SPOLETO: MONASTERO DELLA STELLA E MONASTERO DEL PALAZZO.**

## **PROGETTO PER IL RIPRISTINO STATICO E FUNZIONALE DELLA BASILICA PATRIARCALE E DEL COMPLESSO CONVENTUALE DI S.MARIA DEGLI ANGELI IN ASSISI**

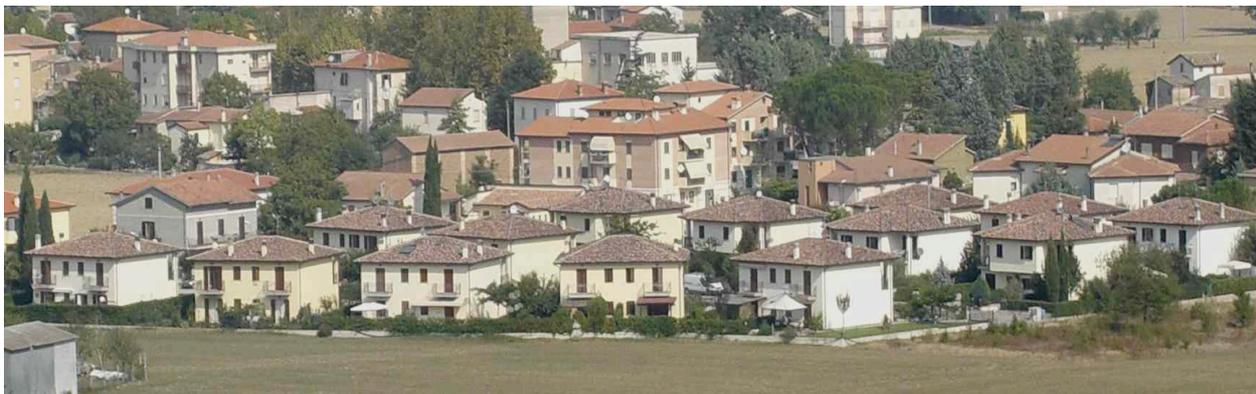
*Vista di insieme della lottizzazione*

*L'intervento riguarda le opere di urbanizzazione e la realizzazione di villette bifamiliari, in una nuova lottizzazione in loc. La Bruna di Castel Ritaldi (PG), per un totale di 28 unità abitative. Tutti gli edifici sono realizzati con struttura portante antisismica in c.a.*

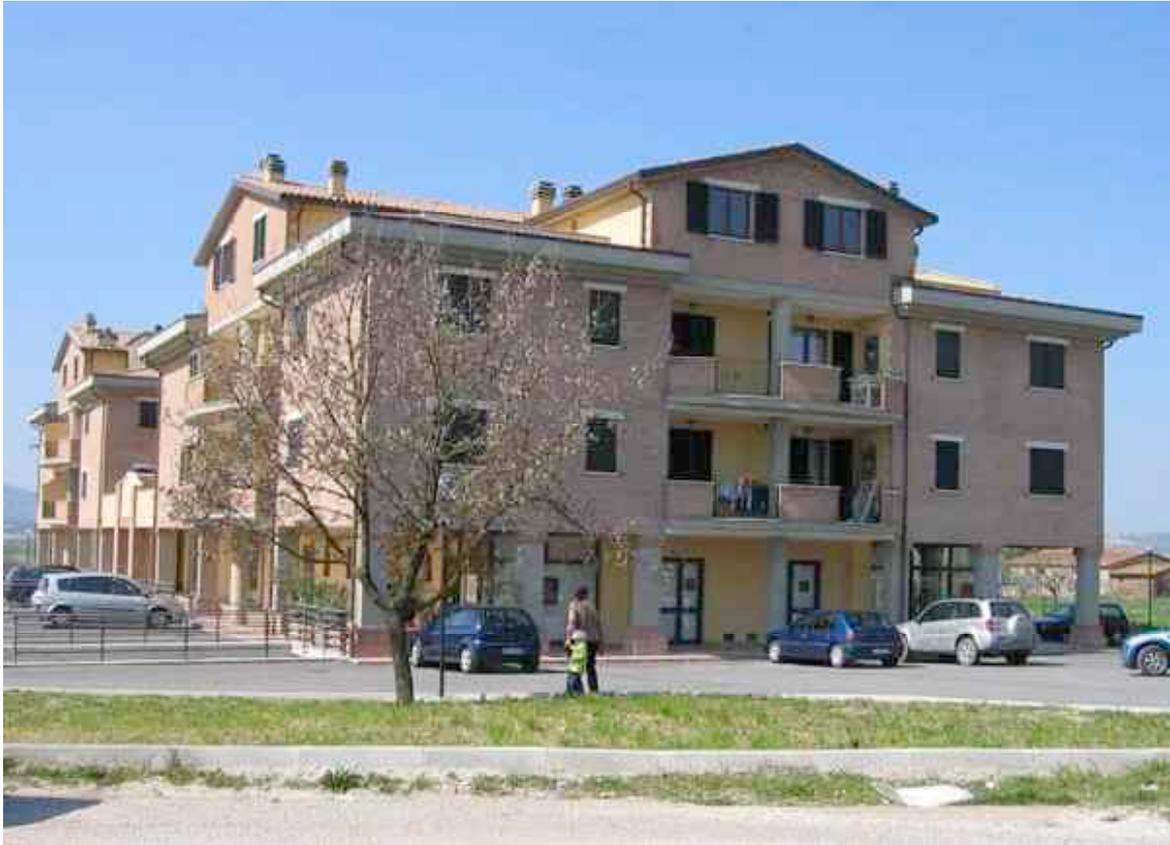
*Edificio ad uso commerciale e residenziale*

*L'intervento riguarda le opere di realizzazione di n°3 edifici adibiti ad attività commerciali e/o civile abitazione in loc. Collepepe di Collazzone (PG). Tutti gli edifici sono realizzati con struttura portante antisismica in c.a. Gli spazi adibiti ad uso commerciale presentano una copertura in legno lamellare con luce pari a 14 metri.*

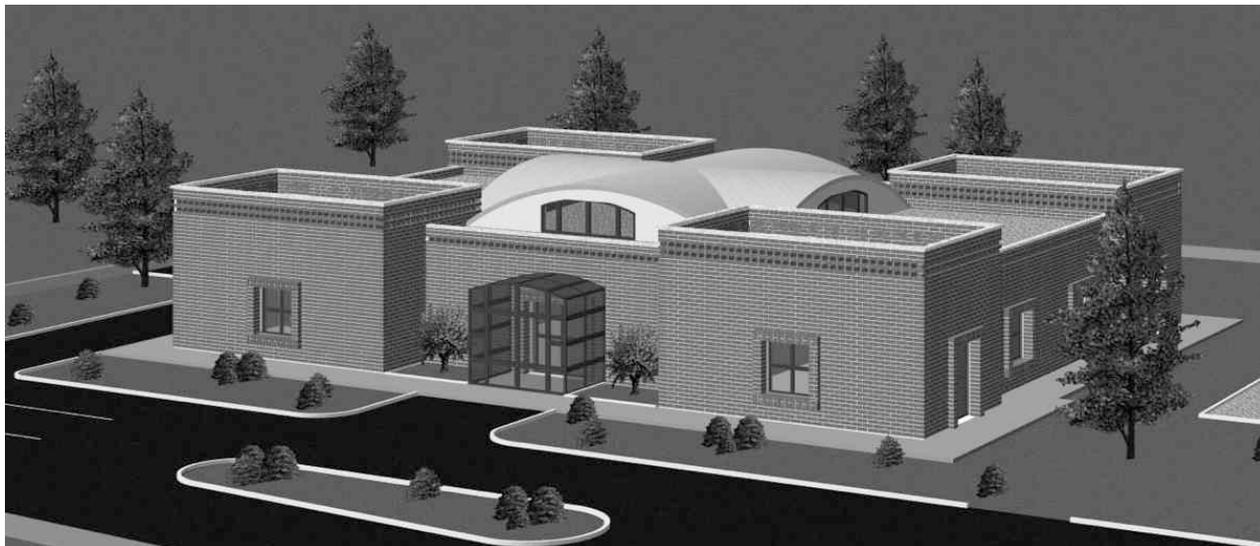
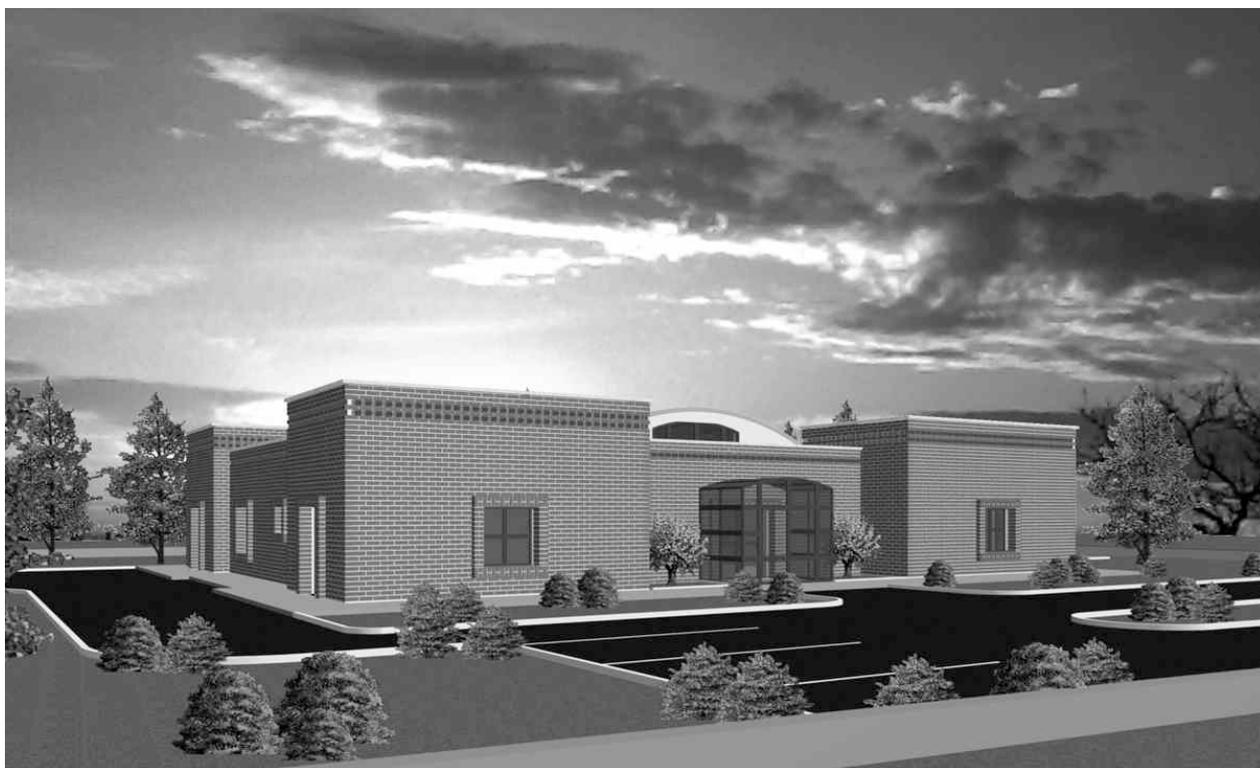
*Rappresentazione virtuale edificio*

*Trattasi di un nuovo edificio destinato ad ospitare alcune sezioni della scuola materna della Città. Esso è composto da un unico piano terreno avente struttura mista c.a. legno lamellare; data la destinazione d'uso dell'edificio e la collocazione dello stesso in area sismica, fu particolarmente curato il suo aspetto strutturale.*

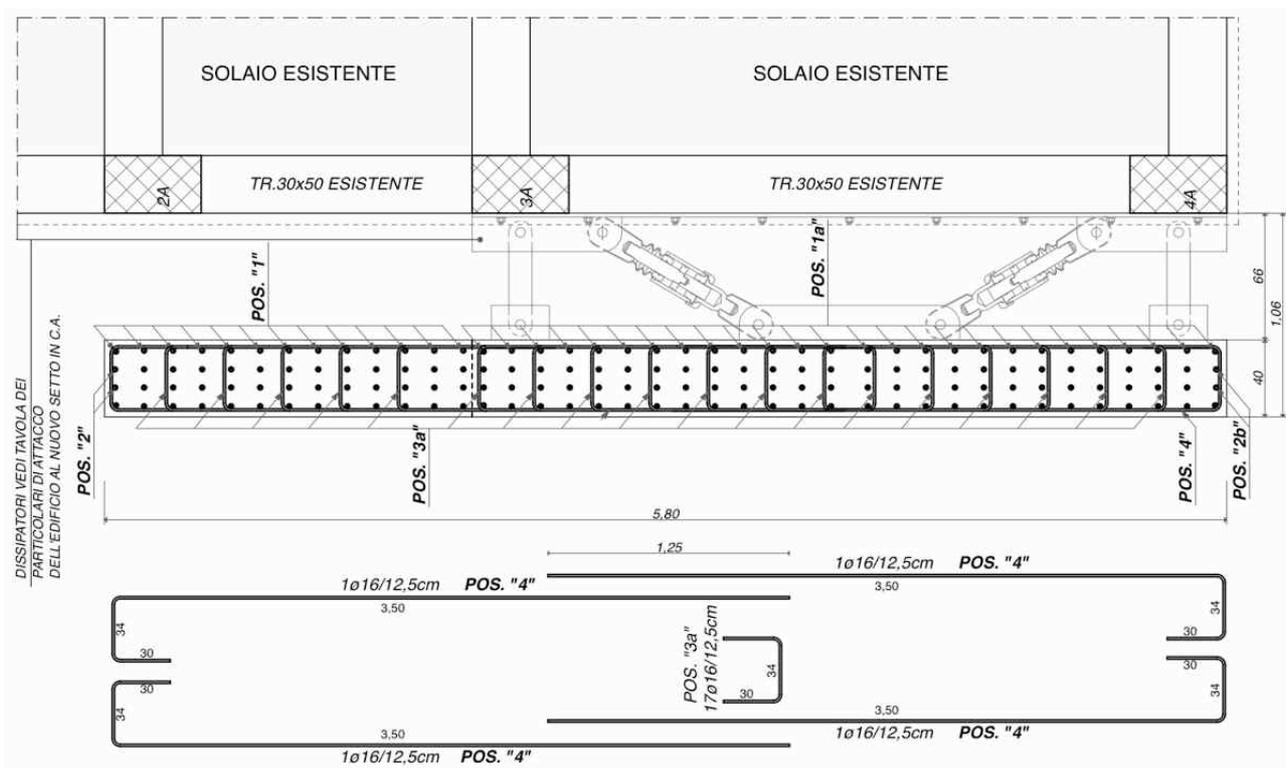
Pianta tipo dell'intervento

L'intervento di ripristino è mirato particolarmente al contrasto di detta anomalia oltre che al rinforzo della capacità globale di resistenza alle azioni sismiche. Ciò è stato conseguito anche con l'impiego di particolari sistemi di smorzamento viscoso capaci di attenuare l'azione disgregatrice del sisma.

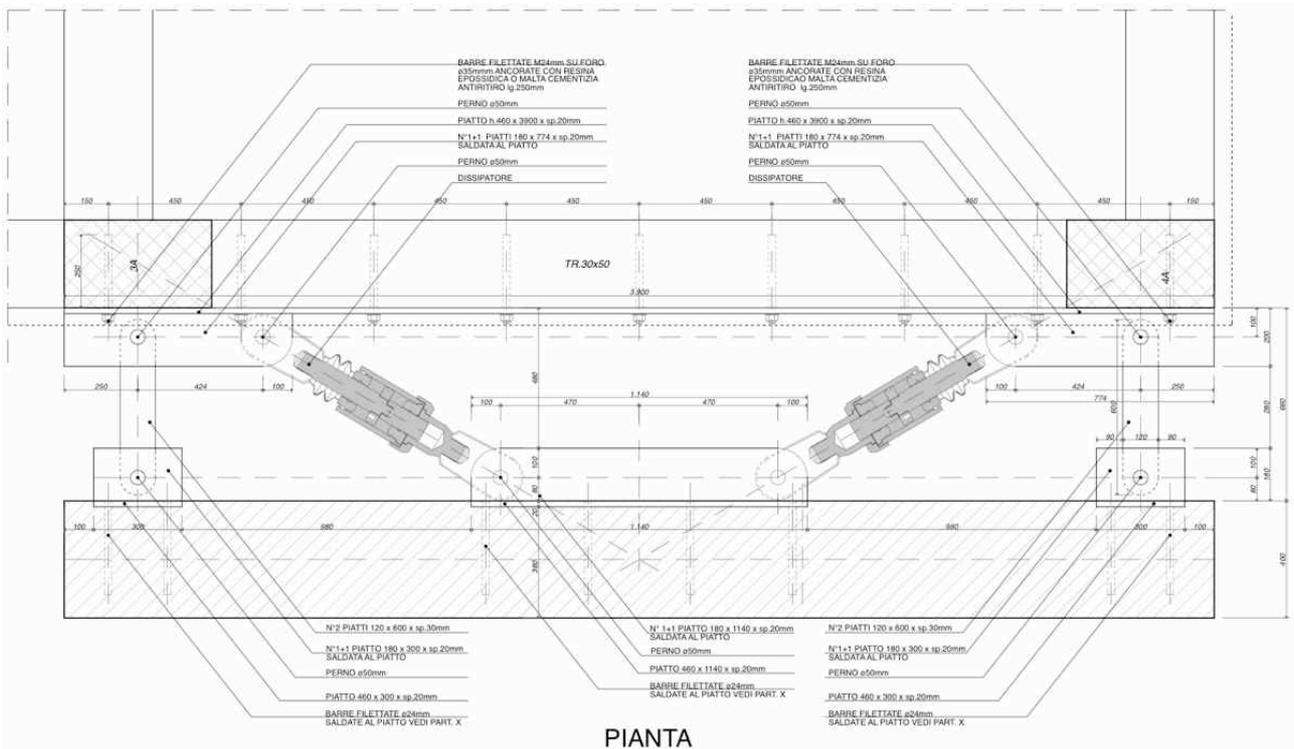
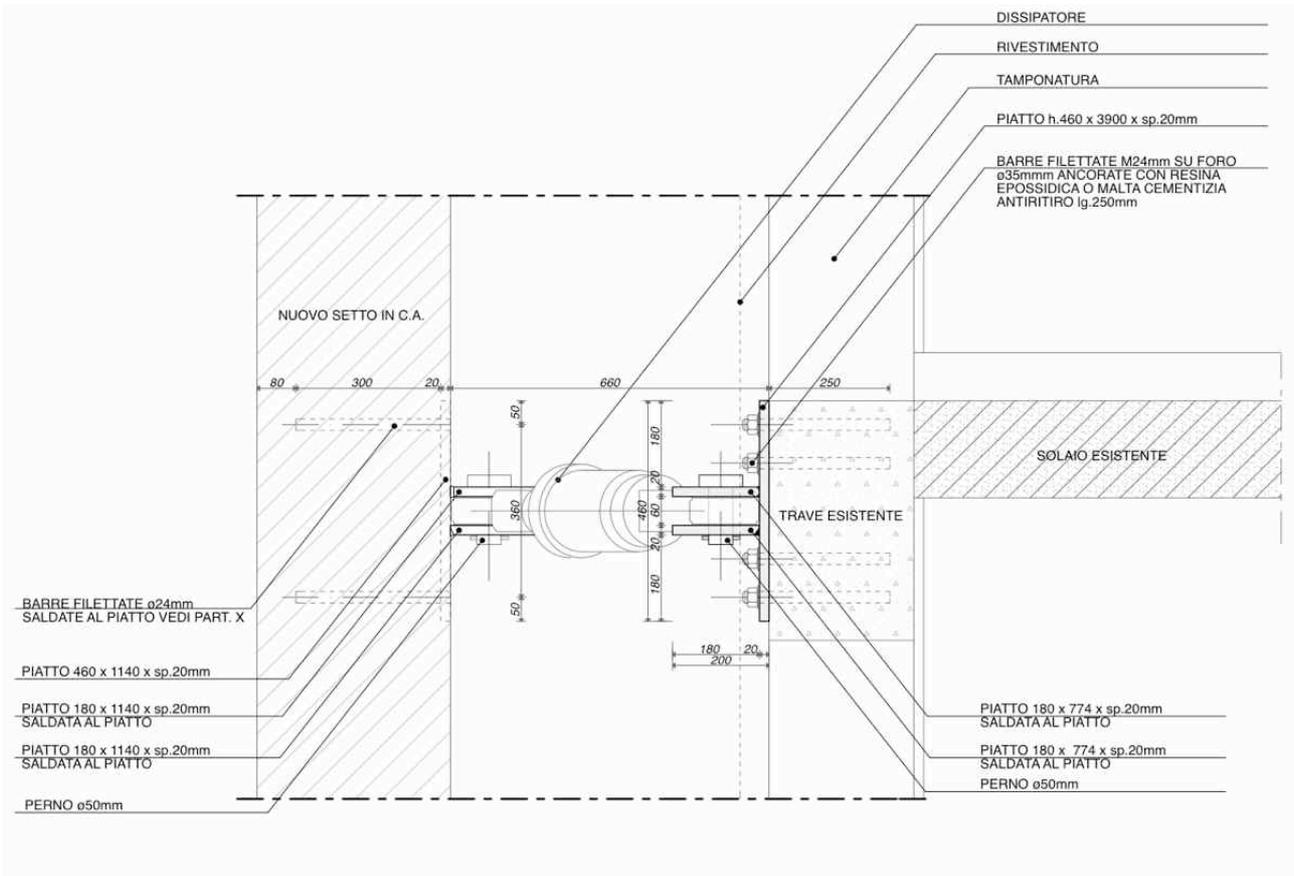
**SEZIONE TIPO**  
*Particolari costruttivi dei sistemi di smorzamento*

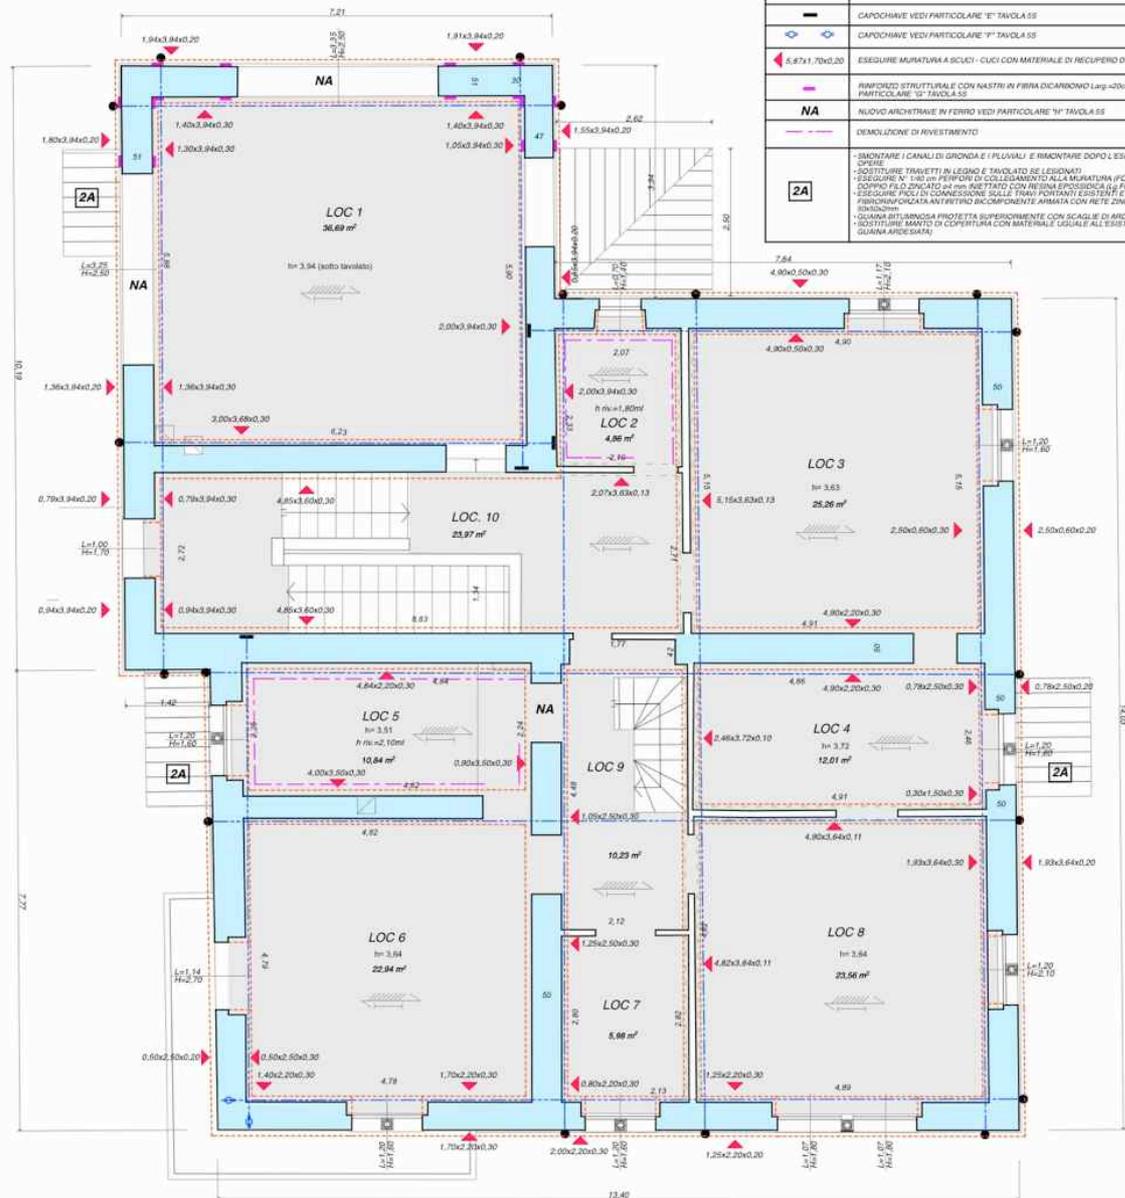
Pianta tipo dell'intervento

*L'intervento di ripristino è mirato, pur nel rispetto scrupoloso e nella salvaguardia delle sue valenze storico- artistiche, ad un efficace risanamento strutturale nel suo complesso, oltre alla eliminazione di particolari carenze strutturali che ne pregiudicavano la resistenza alle azioni di tipo sismico.*

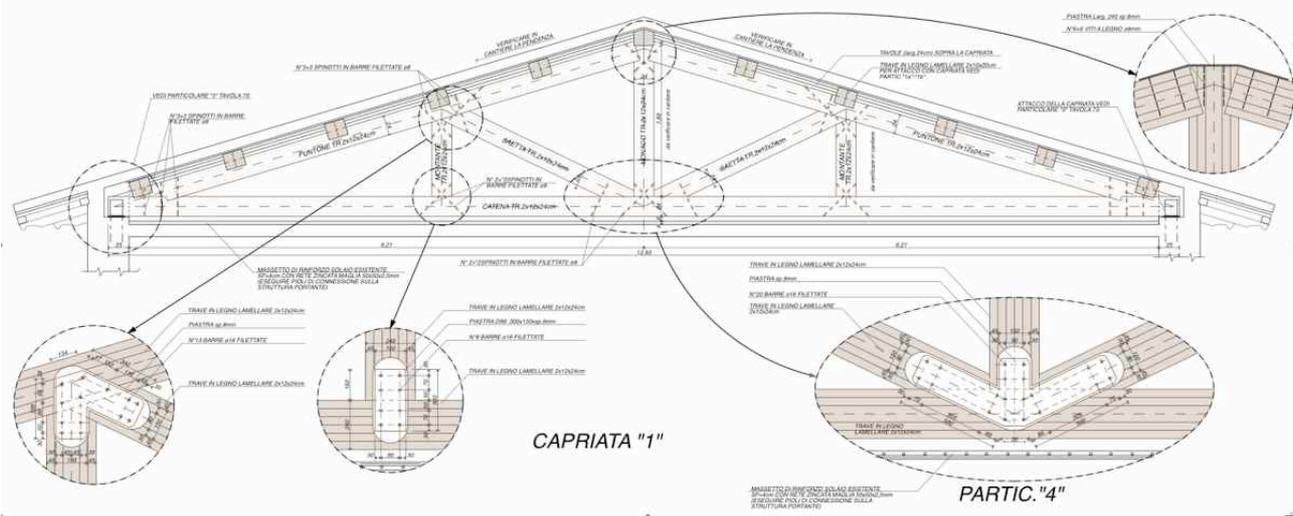
Particolare costruttivo

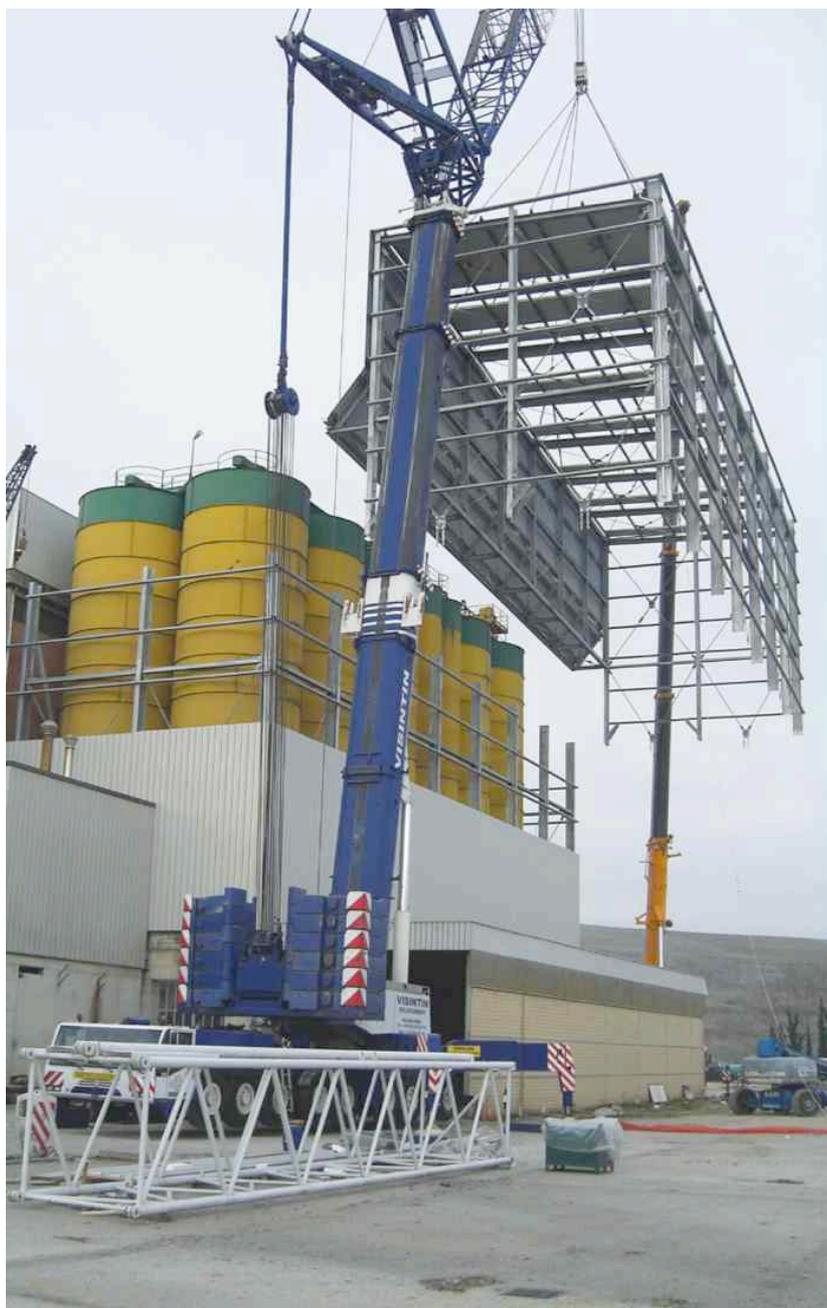
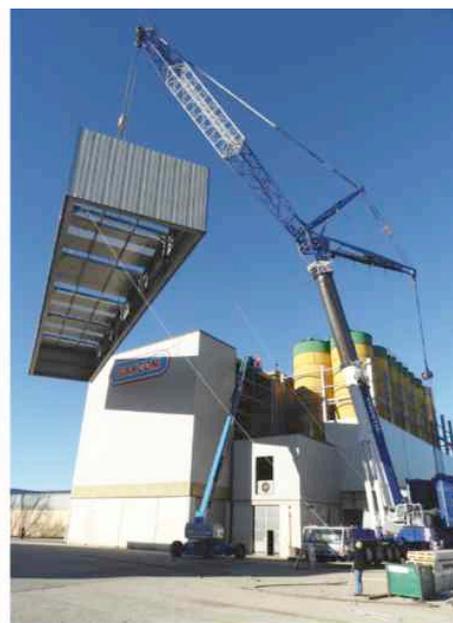
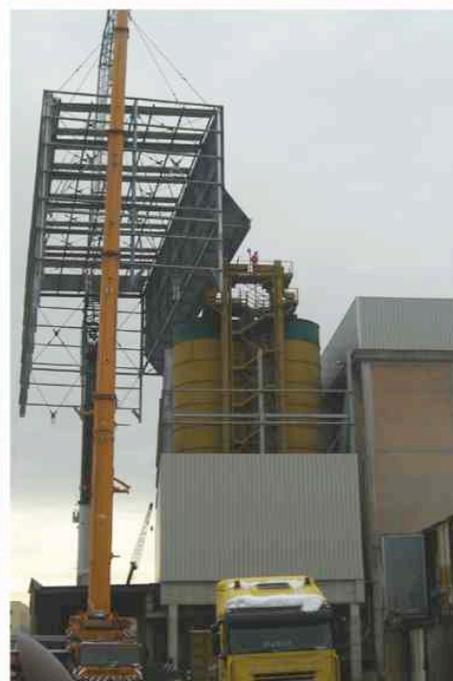
*Foto in fase di esecuzione*

*Il progetto prevedeva la carenatura su tre lati di un gruppo di silos esistenti. L'involucro strutturale ha una altezza da terra di oltre 30 mt e deve quindi assorbire una considerevole spinta del vento. Per esigenze logistiche l'intera struttura è stata assemblata fuori opera ed eretta con l'ausilio di due potenti gru semoventi.*

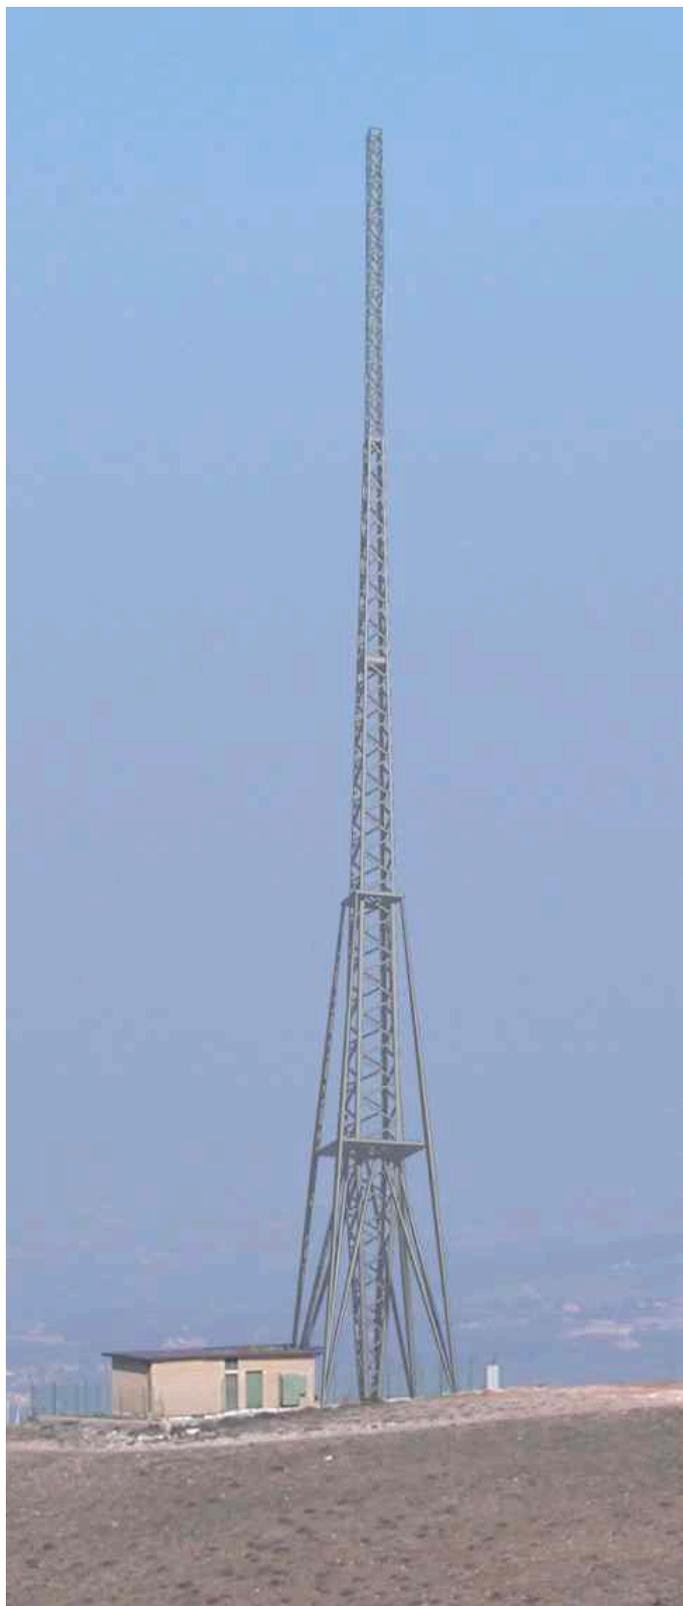
Fotoinserimento

L'altezza del traliccio è di 90 mt, la sua base a terra è un quadrato di 9 mt di lato; le fondazioni dello stesso sono costituite da quattro plinti con complessivi n. 28 tiranti in roccia  $2 \times \varnothing 40$  mm della profondità di mt 12.

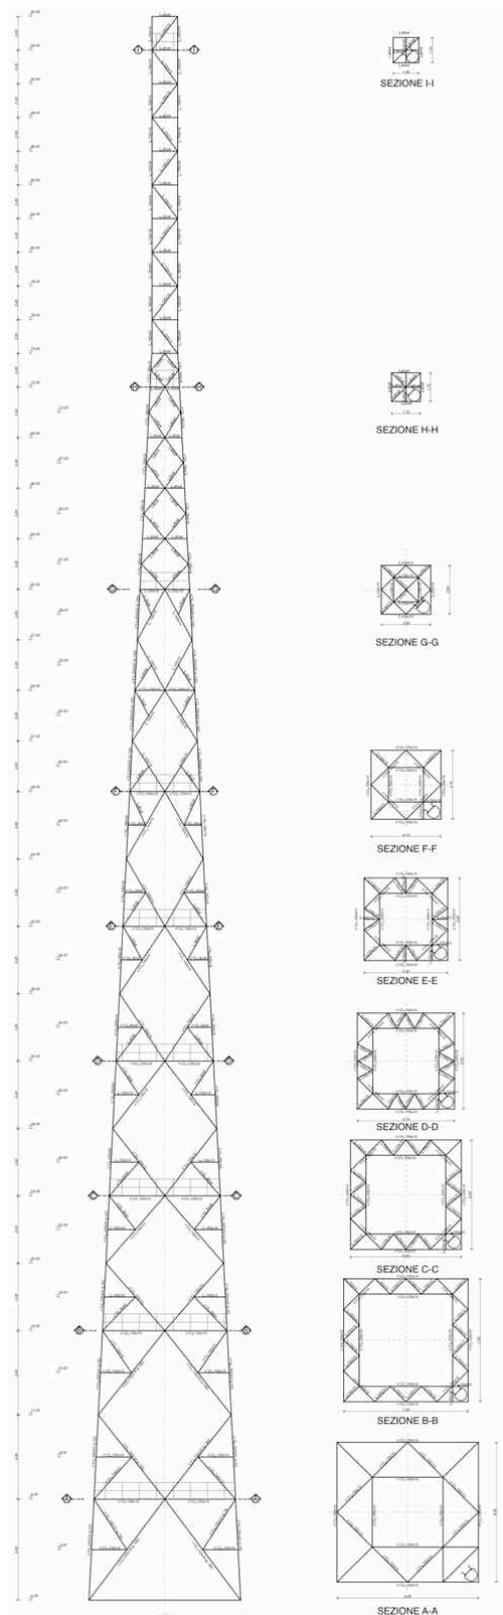
Unifilare

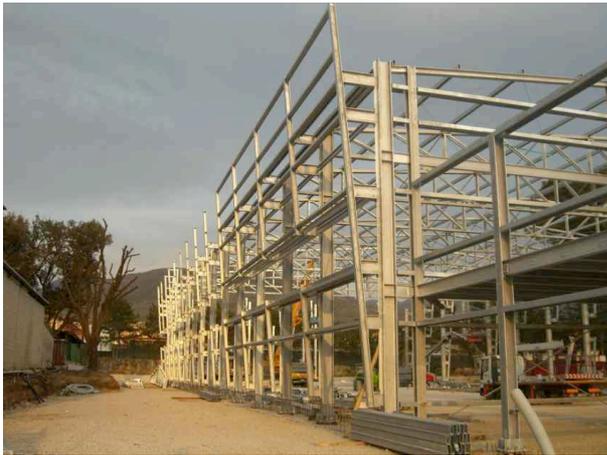
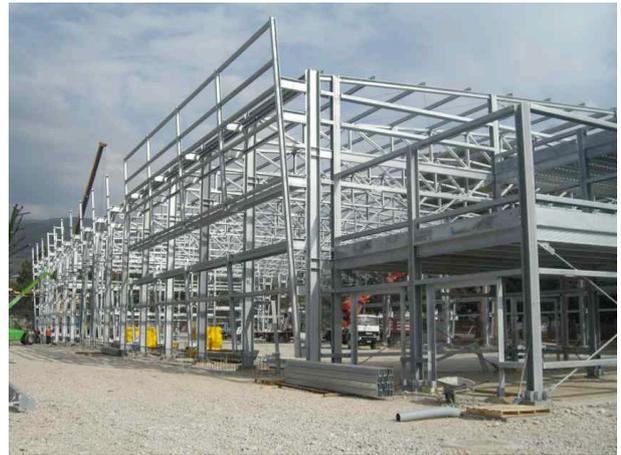
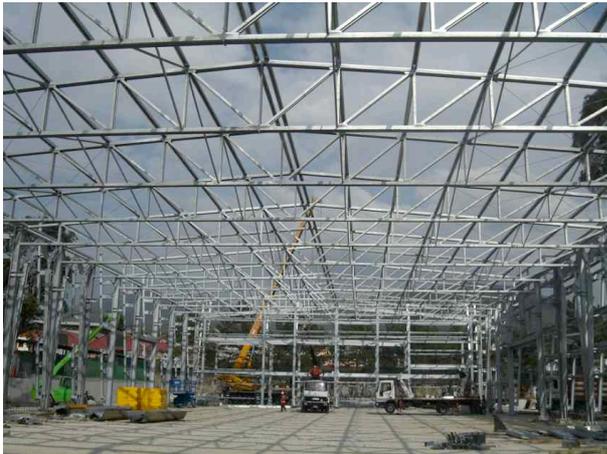
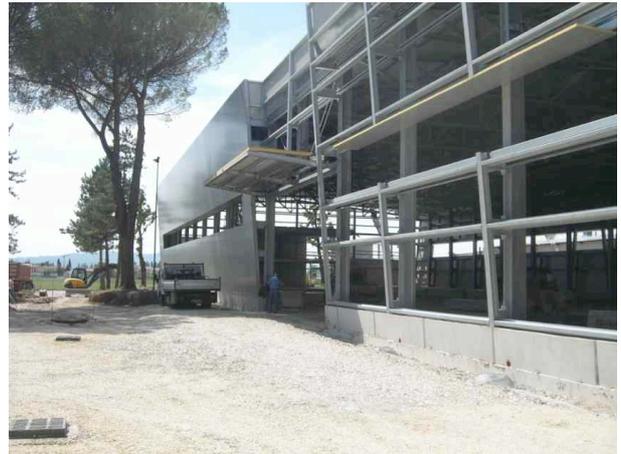
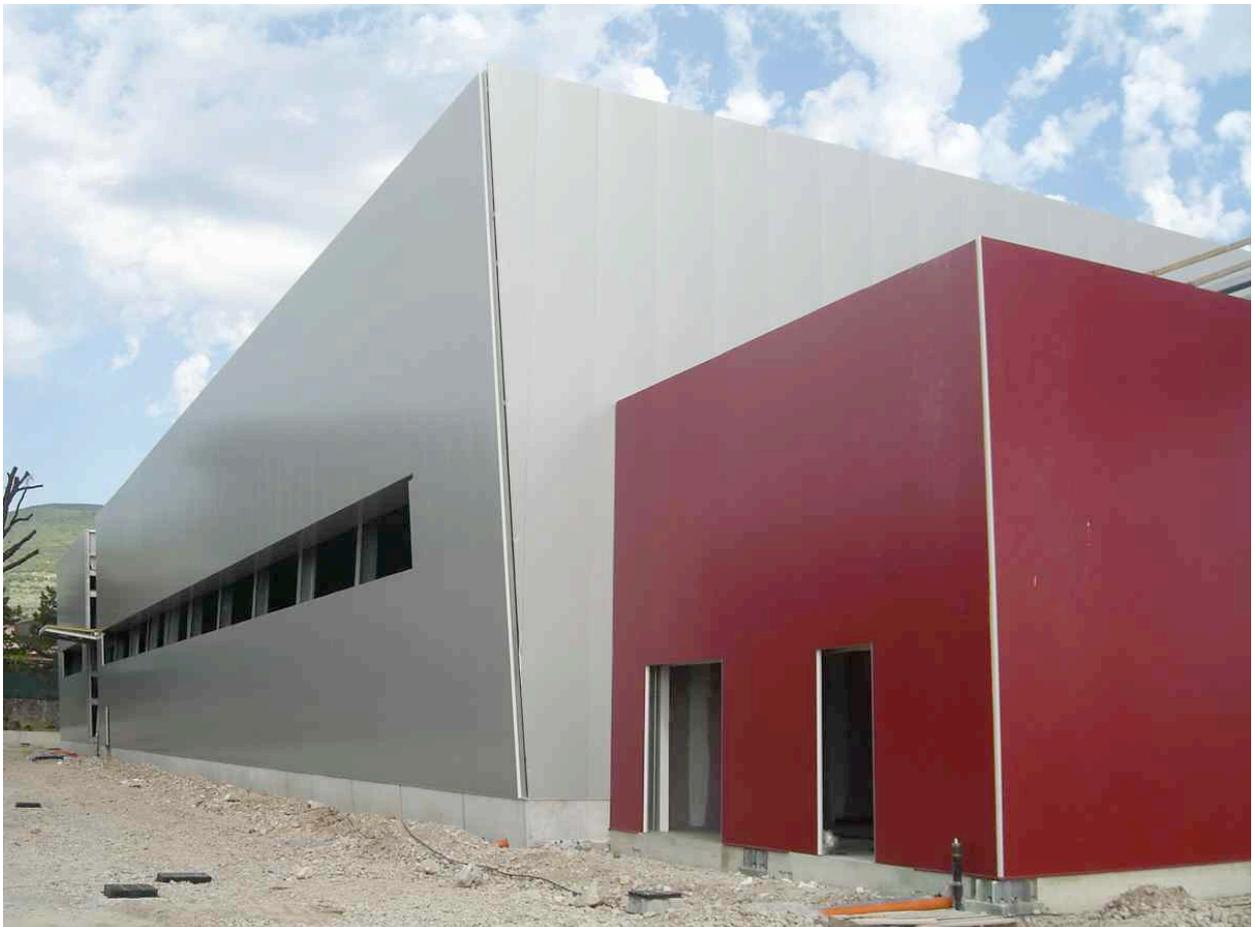
Foto in fase di esecuzione

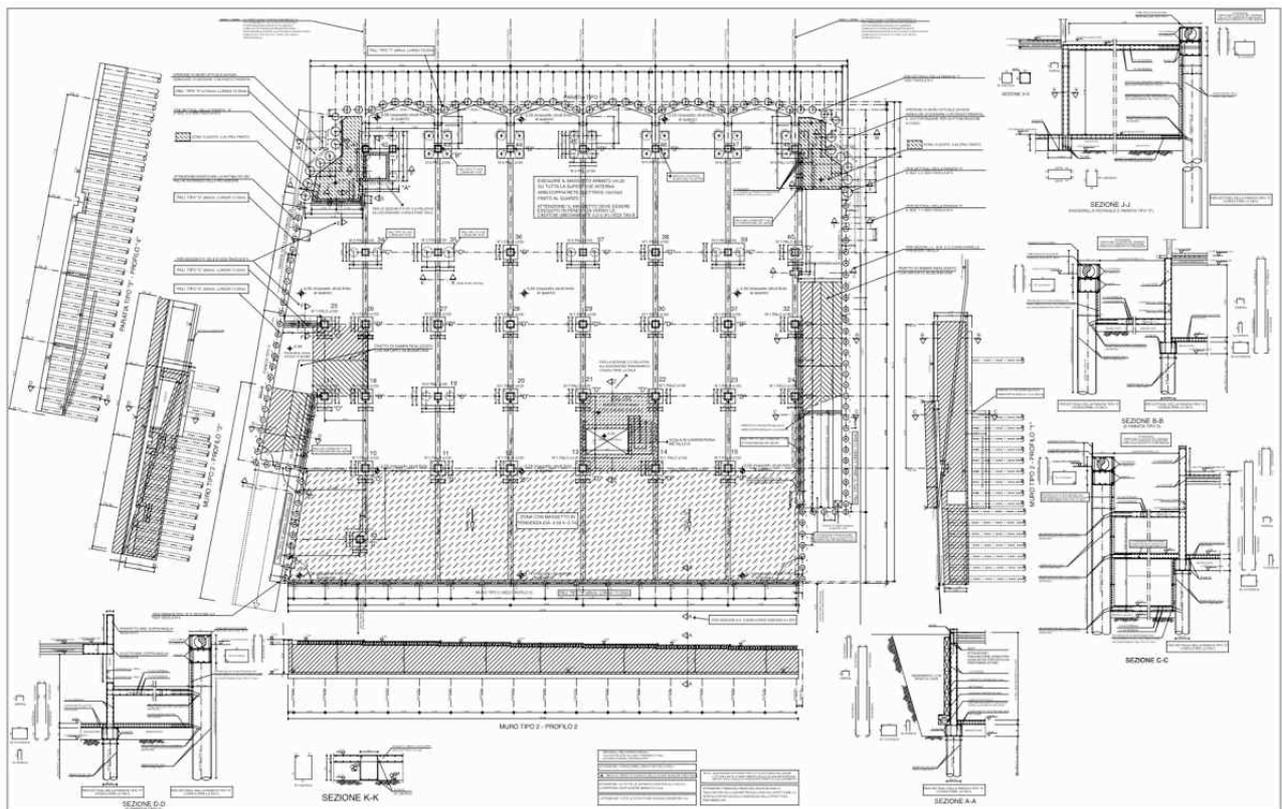
Pianta tipo dell'intervento

*Operazione questa, resa ancor più problematica per la notevole presenza di acqua nel sottosuolo che ha imposto particolari metodi di scavo e di regimentazione delle falde acquifere ivi presenti.*

*La medesima paratia inoltre è poi diventata parte integrante dell'intero organismo strutturale che era di tipo prefabbricato.*

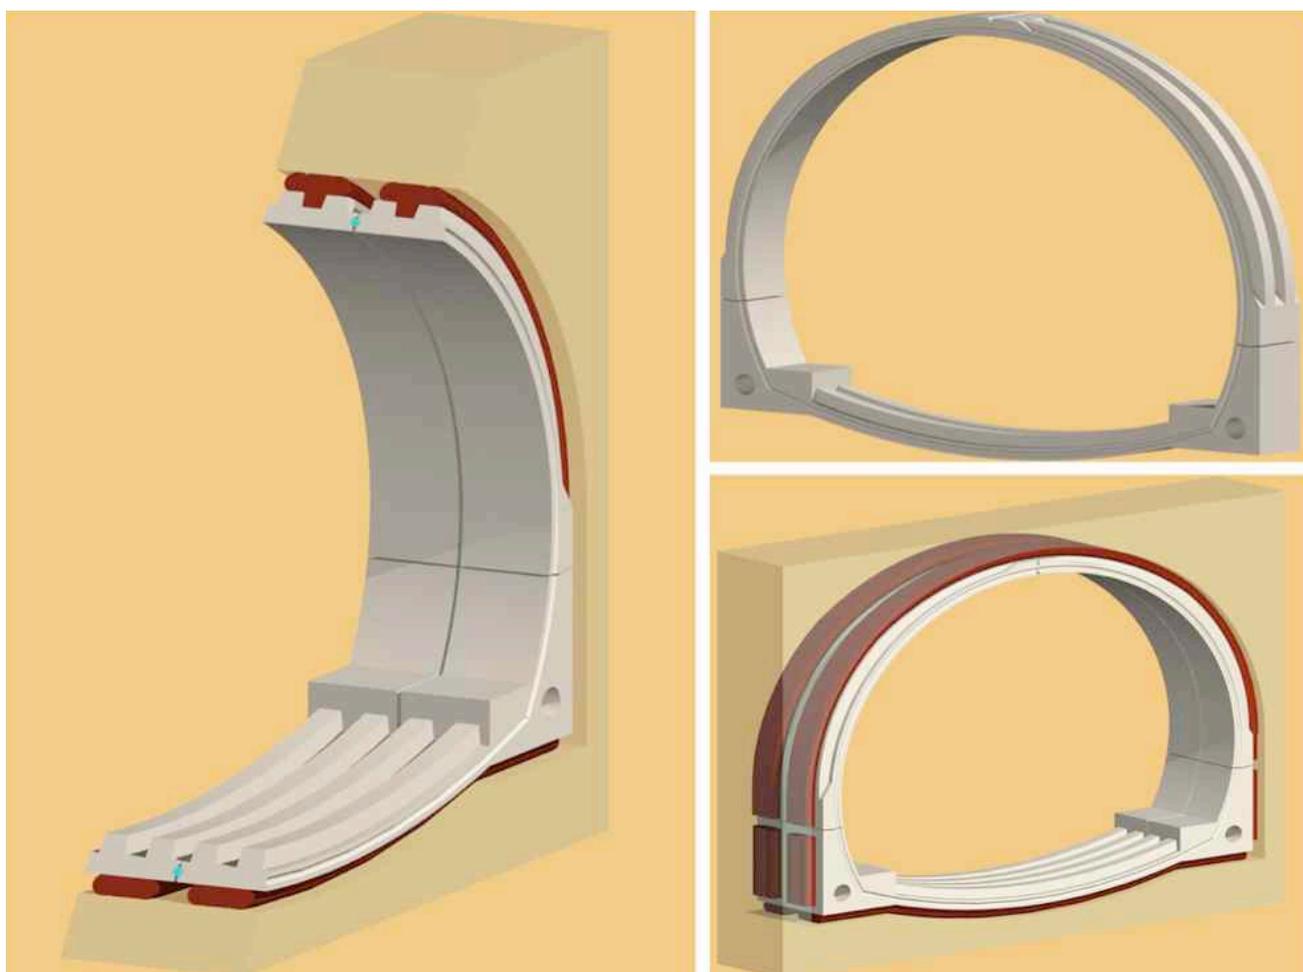
Rappresentazione virtuale

Trattasi in sintesi della individuazione di un processo per il montaggio in opera di conci prefabbricati in stabilimento (sia remoti che improntati a pié d'opera) per la realizzazione del rivestimento dell'intero cavo.

La posa, come la conformazione dei conci, può essere molto articolata e adattata alle caratteristiche geomeccaniche del terreno interessato dallo scavo, nonché alla sezione e alla lunghezza della galleria. Ovviamente il sistema risulterà tanto più vantaggioso quanto più stabile sarà il fronte di scavo; anche nei casi però in cui risulti necessario il consolidamento del fronte, esso risulterà comunque applicabile. Questa tecnologia inoltre, mira anche, nella maggior parte dei casi, all'eliminazione del rivestimento temporaneo e risulta particolarmente vantaggiosa nei casi di gallerie artificiali anche con spessori di ricoprimento dell'ordine dei 10 mt.

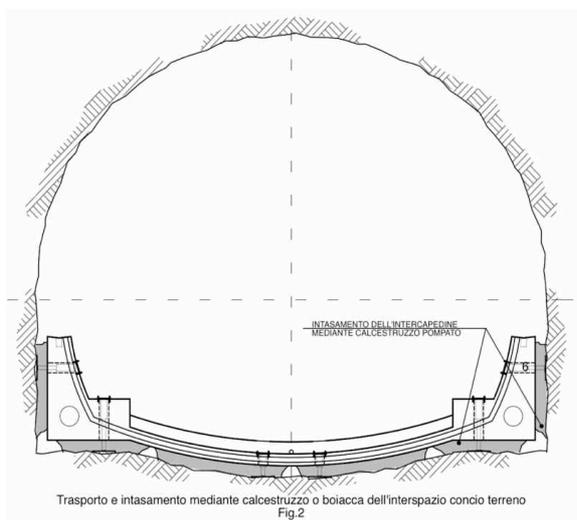
Trasporto e intasamento mediante calcestruzzo o boiaca dell'interspazio concio terreno  
Fig.2

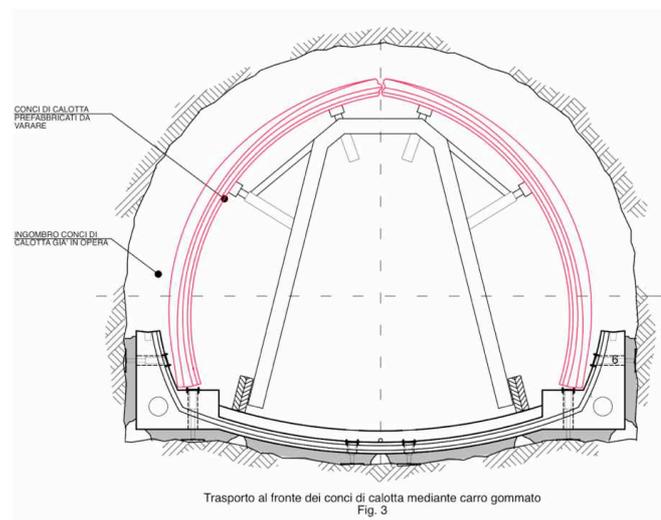
Trasporto al fronte dei conchi di calotta mediante carro gommato  
Fig. 3

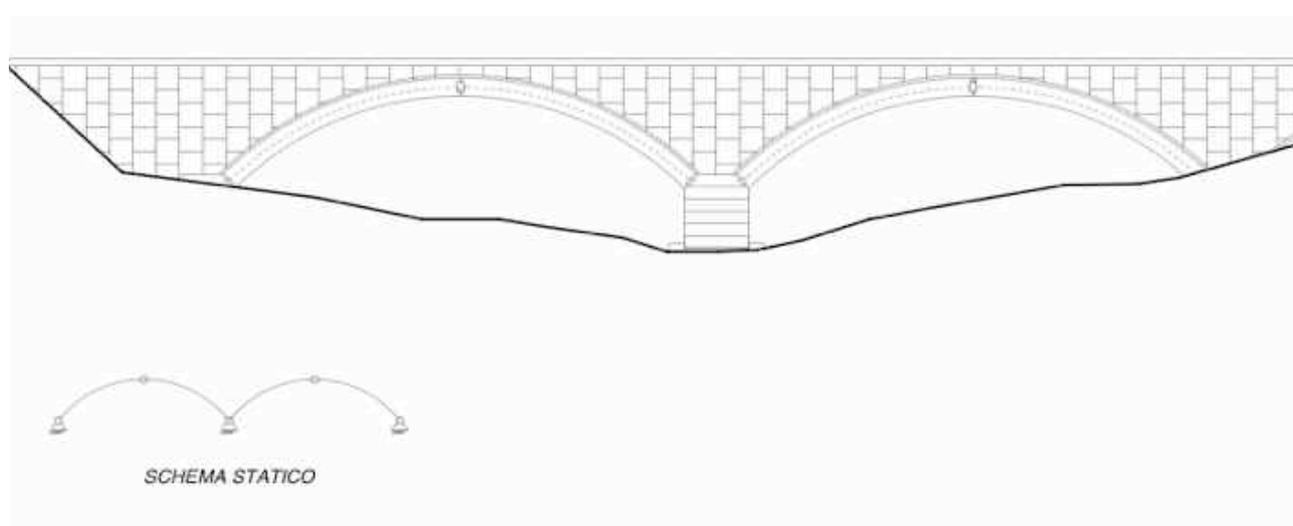
Fig.1  
Arco a tre cerniere

Trattasi di archi portanti (accostati a formare la larghezza dell'impalcato voluta) a tre cerniere (fig. 1), a tre cerniere con archi sovrapposti (fig. 2) che, impostati direttamente sullo spiccatto delle fondazioni, o alla sommità di pile o spalle realizzate in elementi modulari prefabbricati assemblati a secco e non, costituiscono la struttura di sostegno del superiore corpo stradale (rilevato, strutture di base e pavimentazione).

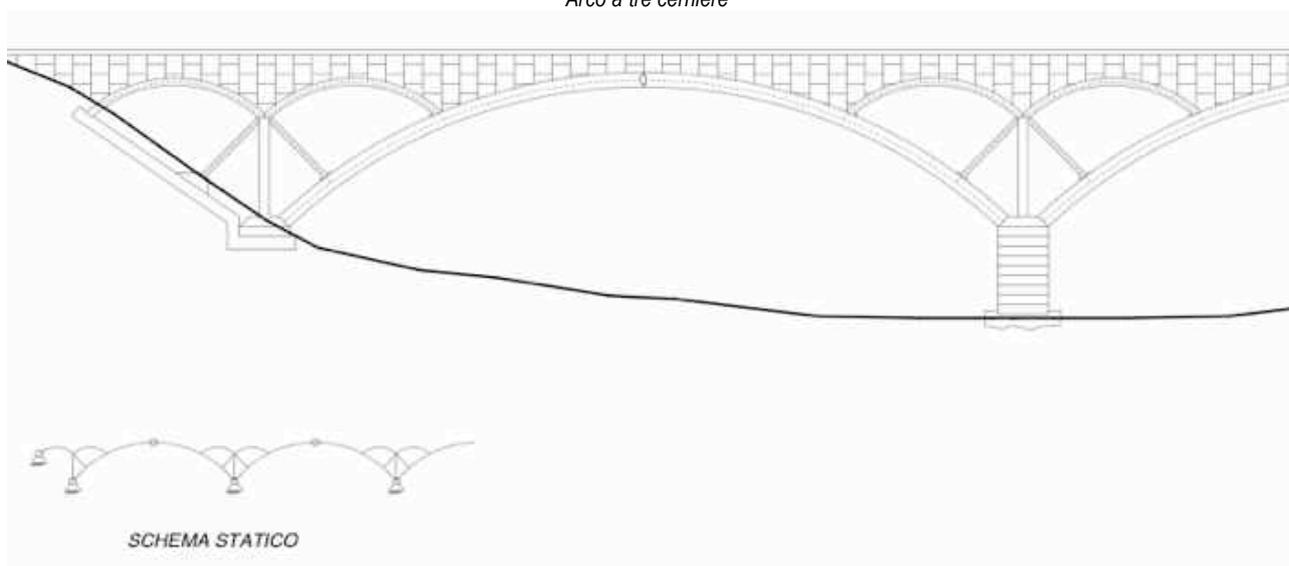
Fig.2  
Arco a tre cerniere con archi sovrapposti

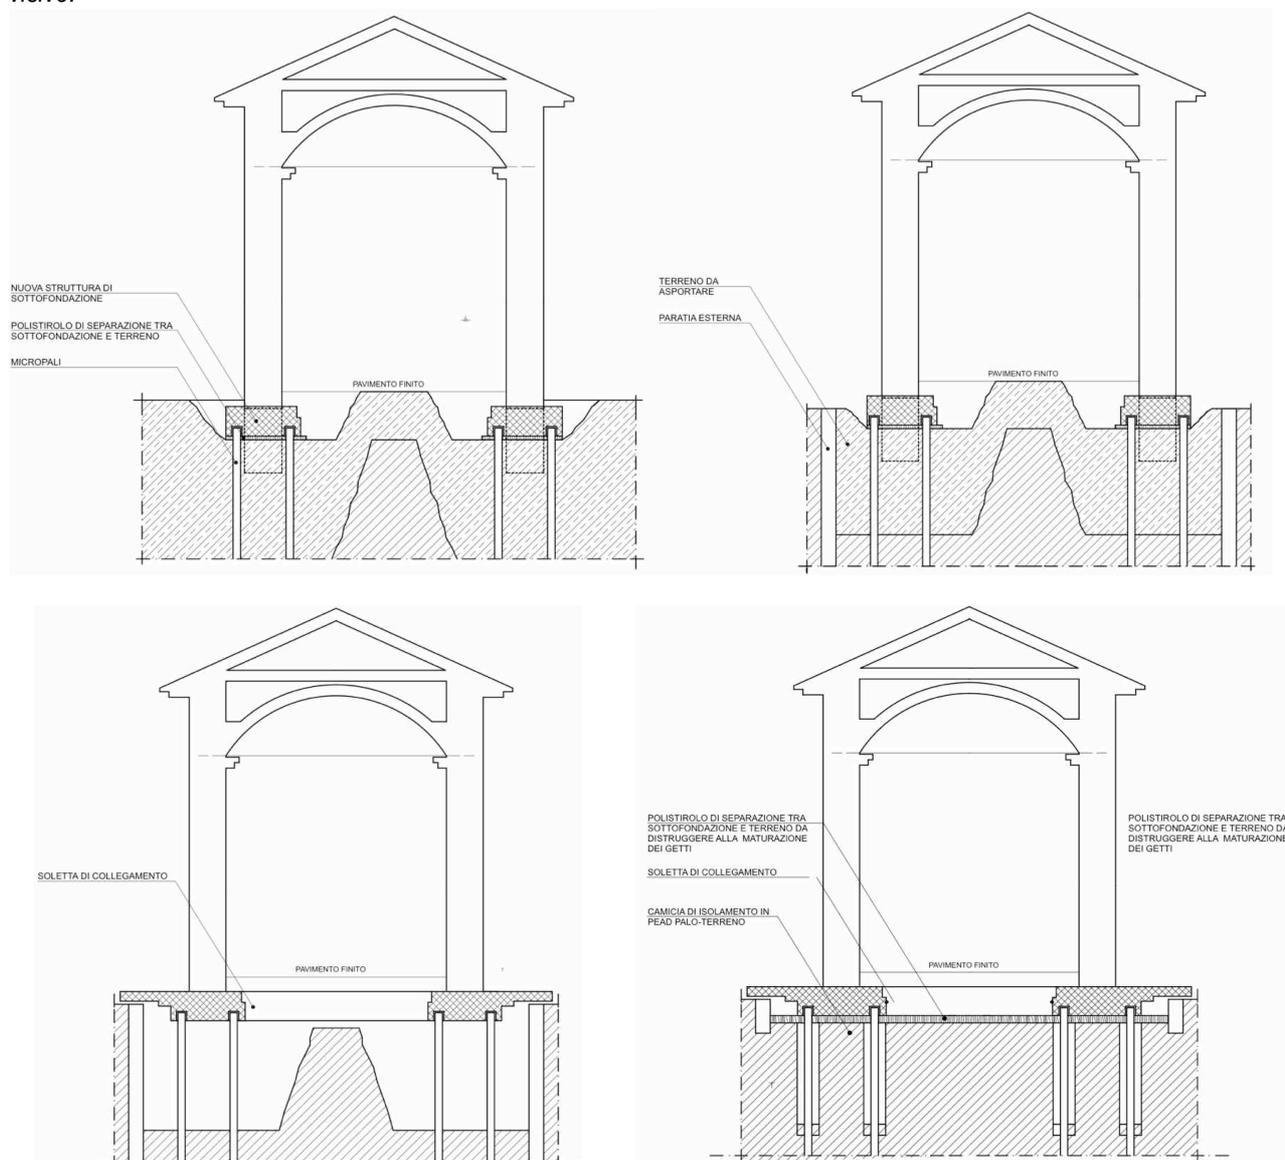
Fasi di esecuzione

Detta piastra sarà ovviamente scollegata dall'originario terreno di fondazione. Modificando la distribuzione planimetrica dei micropali e la loro rigidezza flessionale (momento di inerzia e lunghezza libera di inflessione), si possono modulare i periodi propri della struttura, fino ad elevarli convenientemente rispetto a quelli originari e ridurre di conseguenza l'energia di origine sismica trasmessa dal terreno alla struttura.

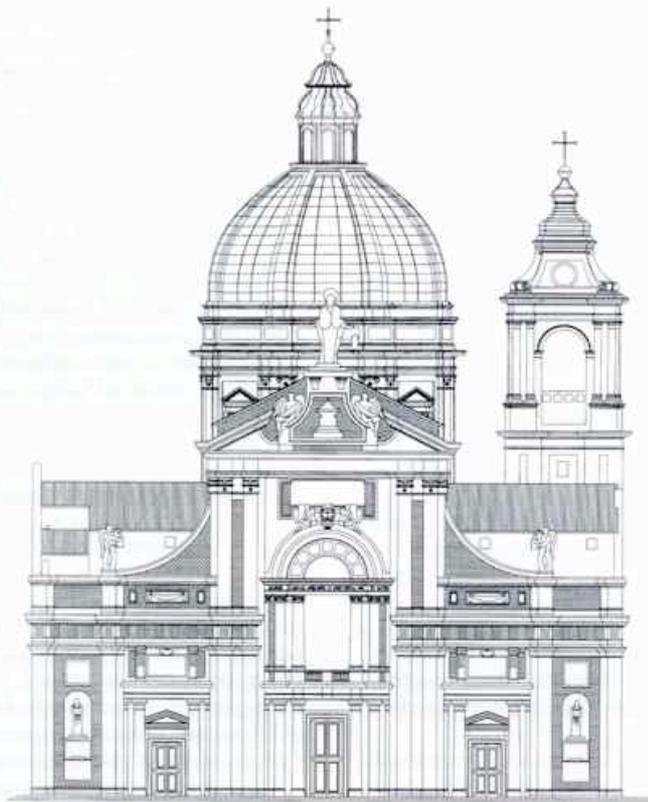
*Basilica di Santa Maria degli Angeli Assisi, Prospetto*

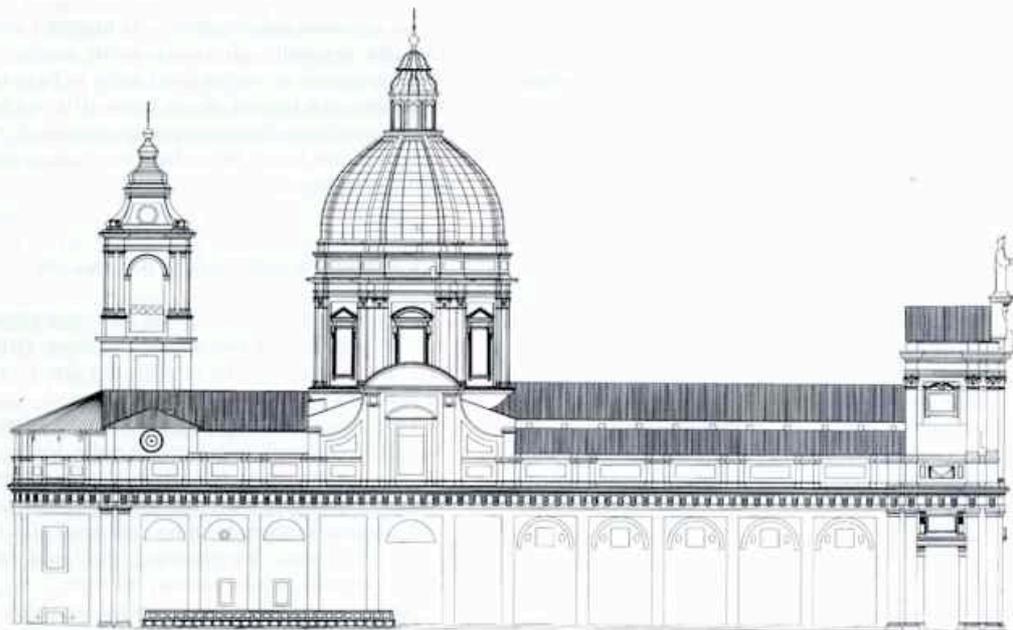
*Basilica di Santa Maria degli Angeli Assisi, Fianco sinistro*
