# *INGEGNERIA CAPALDINI STUDIO ASSOCIATO*

**CONSOLIDAMENTO CON TECNOLOGIA SPERIMENTALE ,RESTAURO E RIUSO COME "QUARTIERE UNIVERSITARIO" DELL'AREA DELL'ANFITEATRO ROMANO IN SPOLETO: MONASTERO DELLA STELLA E MONASTERO DEL PALAZZO.**

## **PROGETTO PER IL RIPRISTINO STATICO E FUNZIONALE DELLA BASILICA PATRIARCALE E DEL COMPLESSO CONVENTUALE DI S.MARIA DEGLI ANGELI IN ASSISI**

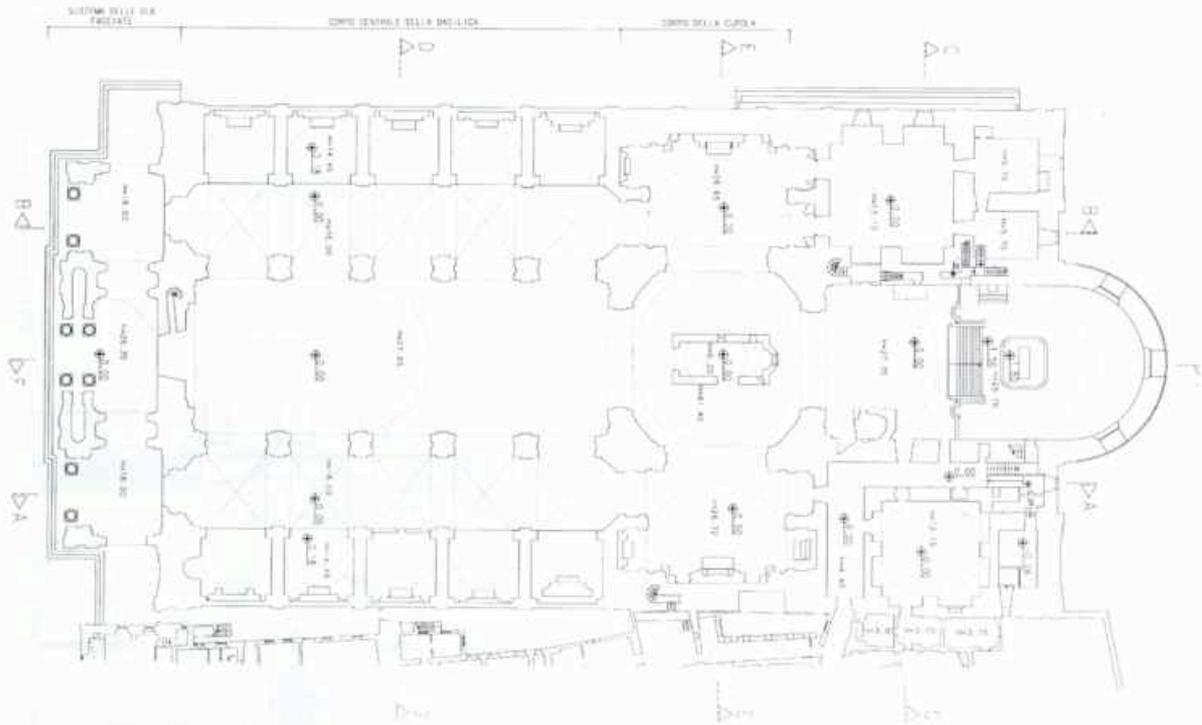
*Basilica di Santa Maria degli Angeli Assisi. Pianta livello 0.00*

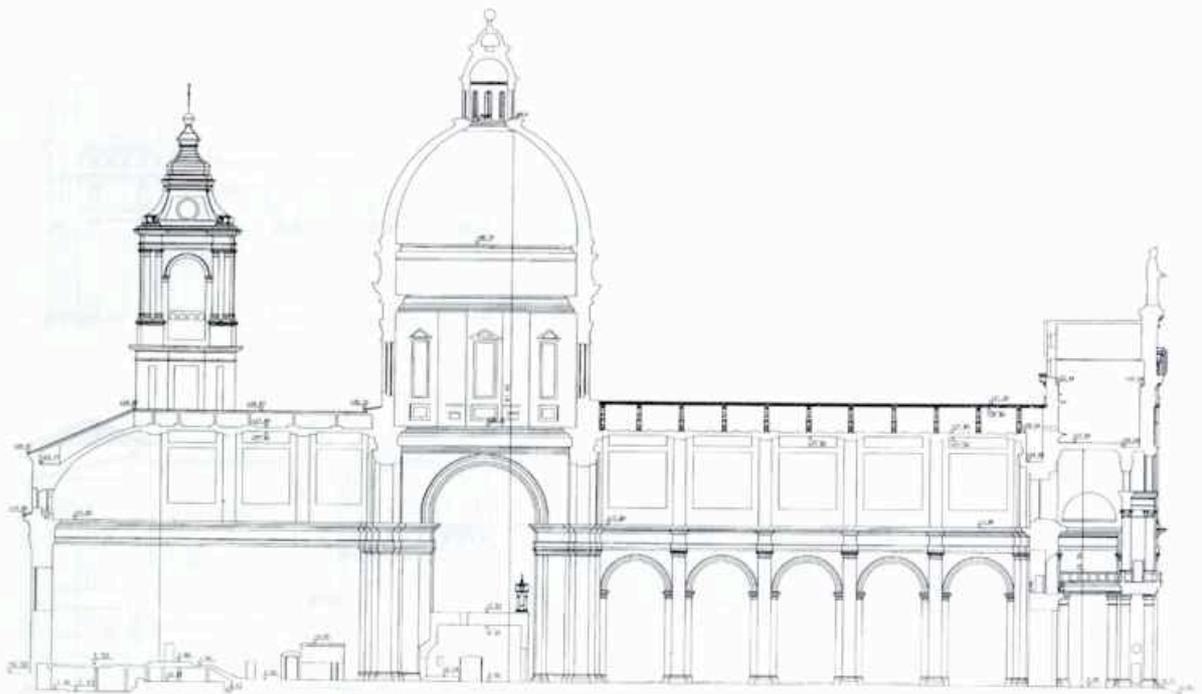
*Basilica di Santa Maria degli Angeli Assisi. Sezione F-F*

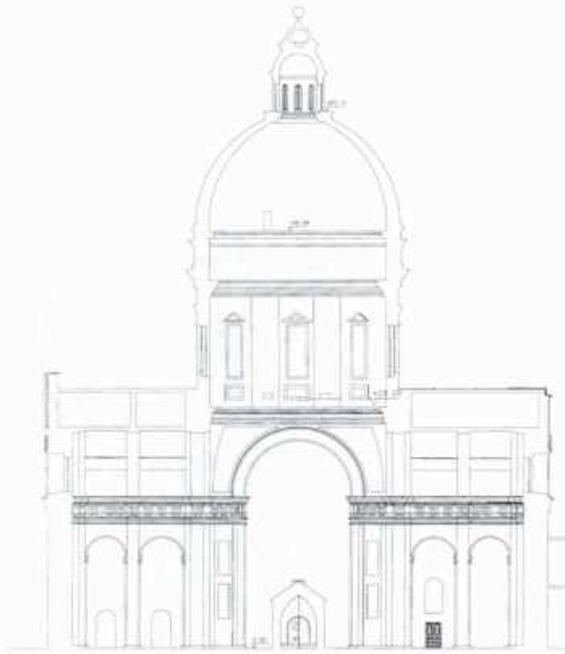
*Basilica di Santa Maria degli Angeli Assisi. Sezione E-E*

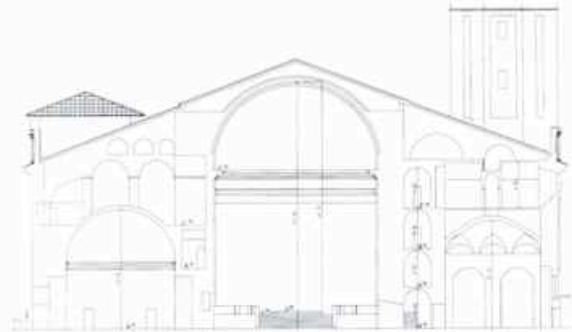
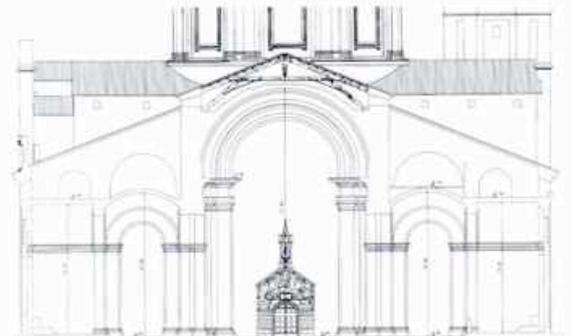
*Basilica di Santa Maria degli Angeli Assisi. Sezioni*

SEZIONE C-C

SEZIONE D-D

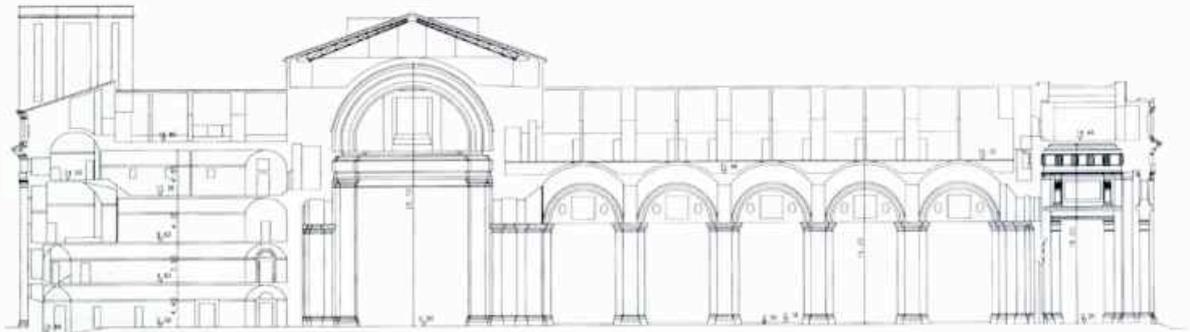
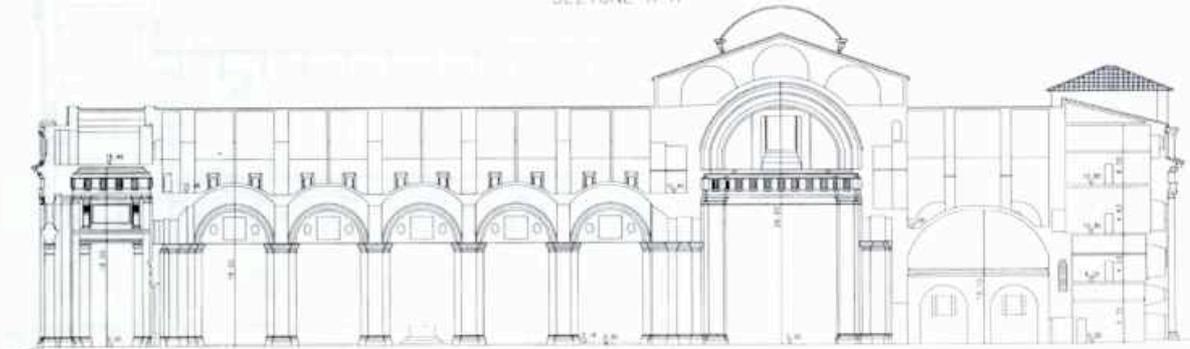
*Basilica di Santa Maria degli Angeli Assisi. Sezioni*

SEZIONE A-A

SEZIONE B-B

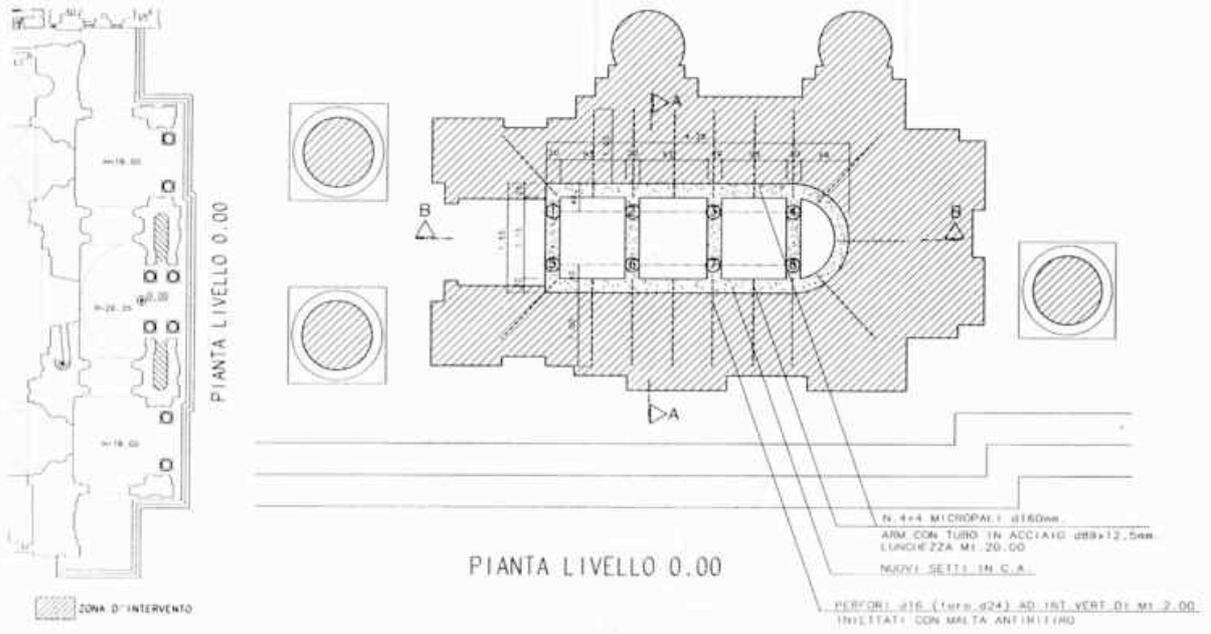
Rinforzo setti nuova facciata

Le stesse inoltre, saranno collegate alla vecchia facciata ed ai muri longitudinali dell'aula centrale, mediante robusti incatenamenti multipli.

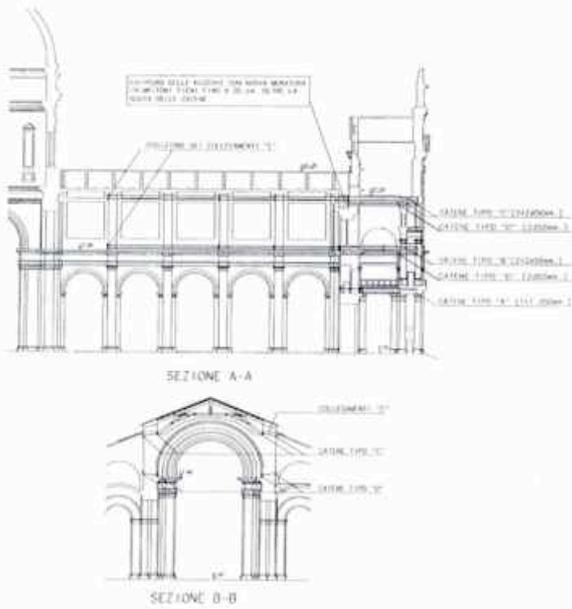
Disposizione delle catene

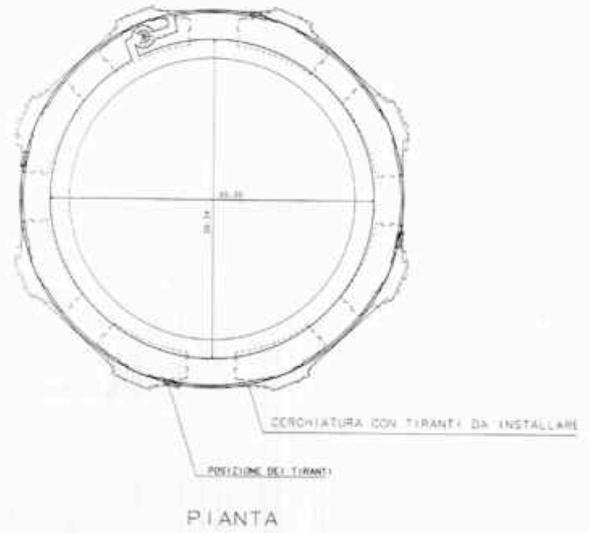
Interventi alla cupola

La maggiore attenzione pertanto, va posta non tanto ad evitare il degrado delle strutture limitrofe, quanto a studiare la possibilità di rinforzare la cupola medesima rendendola maggiormente capace di assorbire sollecitazioni di tipo dinamico senza subire danneggiamenti rilevanti o peggio ancora collassamenti estesi che danneggerebbero inesorabilmente anche la sottostante Porziuncola.

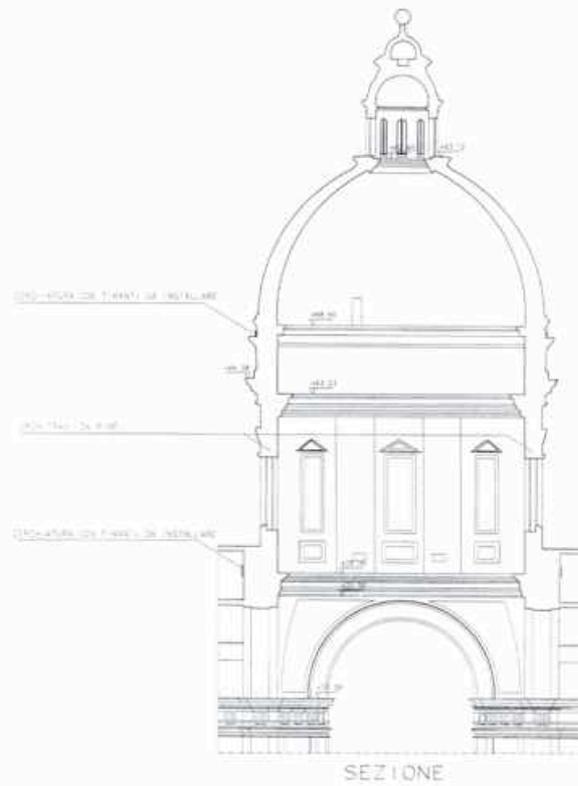
*Interventi alla cupola*

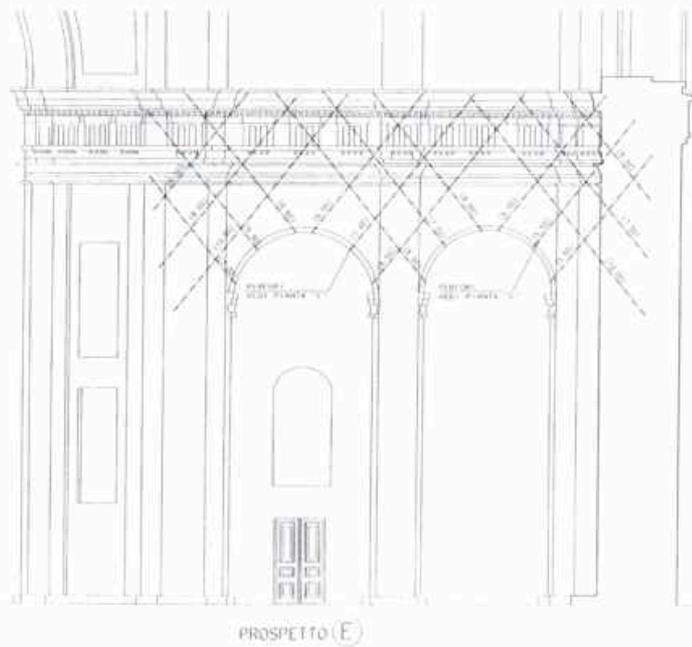
*Cucitura elevazioni transetto*

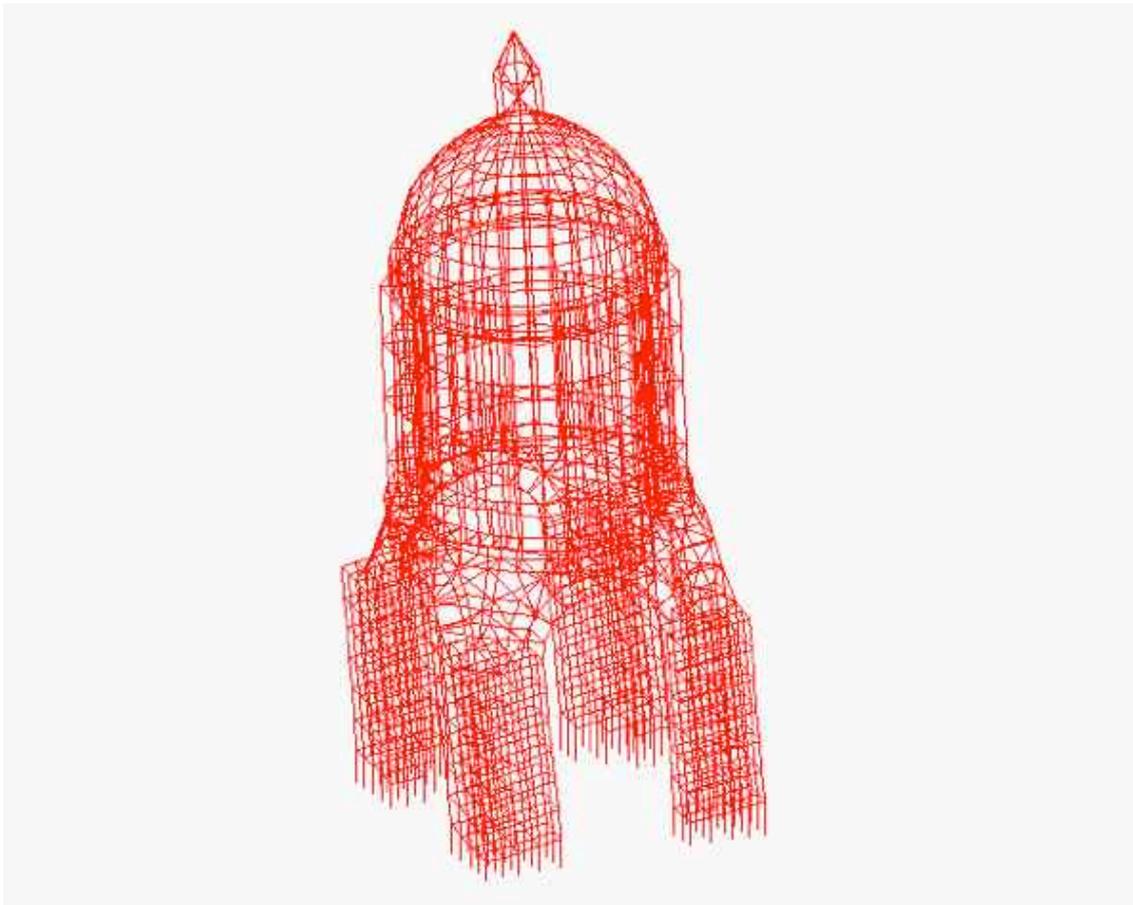
*Risposta sismica della cupola*

L'azione di frenamento del corpo cupola da parte degli organismi murari limitrofi, produce lesioni anche vistose su quest'ultimi, specialmente sui più rigidi, ma produce sovente anche sofferenze sul tamburo della stessa cupola.

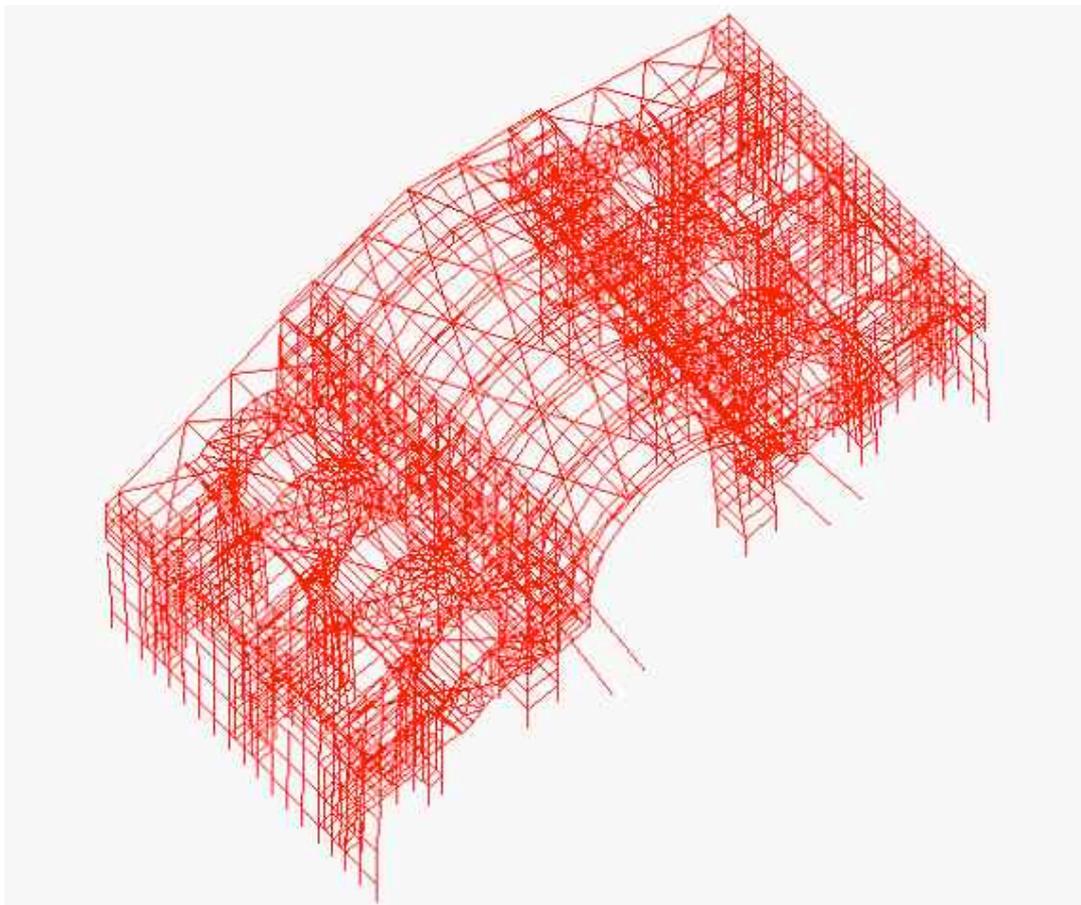
*Risposta sismica del corpo centrale*

Risulta parimenti intuitivo come, in senso longitudinale, sulle pilastrate che delimitano l'aula centrale, si generano gravosissimi sforzi di pressoflessione e di taglio, o come sulle volte laterali, si generino azioni taglianti capaci di lesionarle anche in modo grave.
